## Continente/contenido: nuevos reflejos sobre las vitrinas del antiguo Museo Nacional

Adriana Ramírez Galván

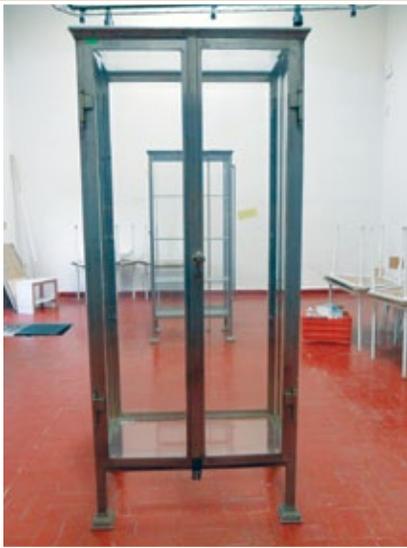
FIGURA 1. Vista general de una de las vitrinas en su estado en 2011 (Cortesía: Proyecto Conservación y Restauración de las Colecciones del Museo Nacional de las Culturas en el Marco de su Reestructuración 2010-2011, CNCPC-INAH, 2011).

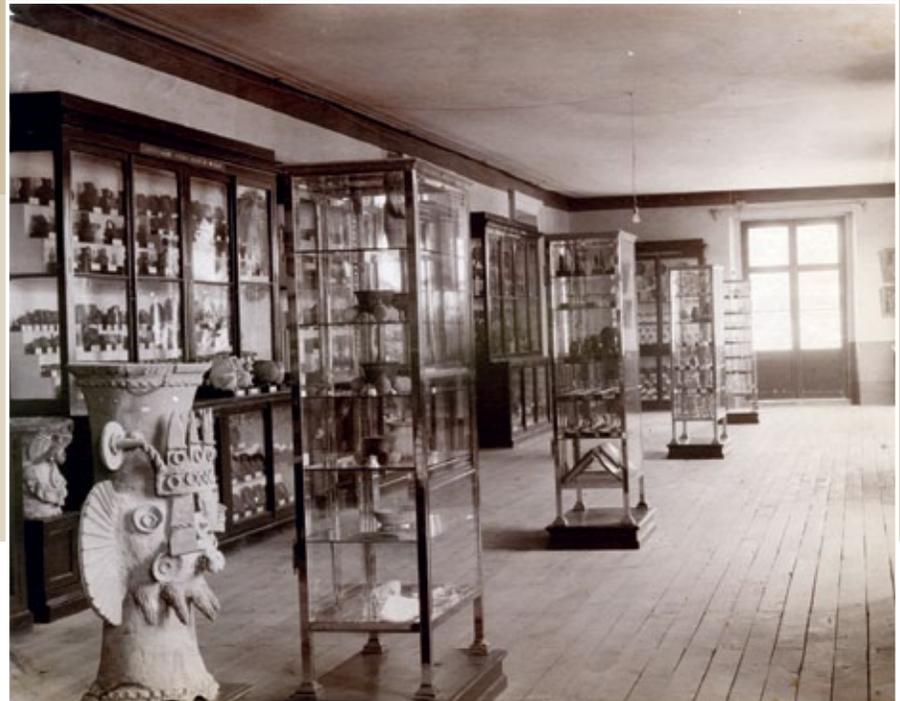
FIGURA 2. Vitrinas en la Sala de Historia en el Museo Nacional de Arqueología, Historia y Etnografía (Fotografía: Autor no identificado, *circa* 1905; cortesía: Sistema Nacional de Fototecas (SINAFO) del INAH, número de inventario 42464912).

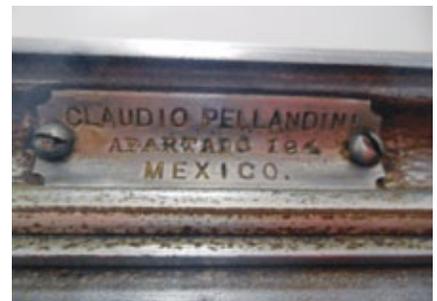
FIGURA 3. Troquelado metálico que registra datos de factura de las vitrinas (Cortesía: Proyecto Conservación y Restauración de las Colecciones del Museo Nacional de las Culturas en el Marco de su Reestructuración 2010-2011, CNCPC-INAH, 2011).

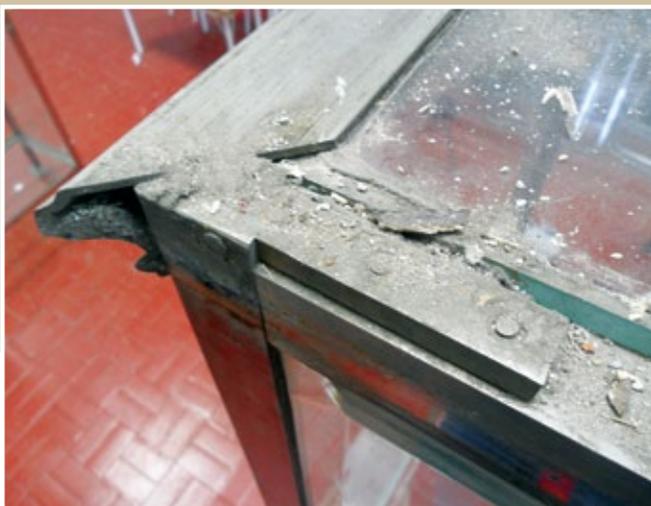
superficies presentaba concentraciones de polvo, partículas contaminantes de todo tipo, restos orgánicos (cadáveres de insectos), manchas y pedazos de cintas adhesivas (Figura 4). Notablemente, las estructuras metálicas en su totalidad, por su propia

FIGURA 4. Concentración de polvo y alteraciones físicas en uno de los bienes culturales intervenidos (Cortesía: Proyecto Conservación y Restauración de las Colecciones del Museo Nacional de las Culturas en el Marco de su Reestructuración 2010-2011, CNCPC-INAH, 2011).

Se realizaron procesos de limpieza superficial en seco y húmedo para eliminar productos ajenos tanto en las secciones de metal como en las hojas de vidrio, cuyos bordes se protegieron para evitar que se friccionaran con las molduras en que se insertan. Para solventar los desajustes estructurales fue necesario desarmar y rearmar las partes afectadas. Asimismo, se removieron los productos de corrosión presentes y se realizó el proceso de pasivación, para culmi-

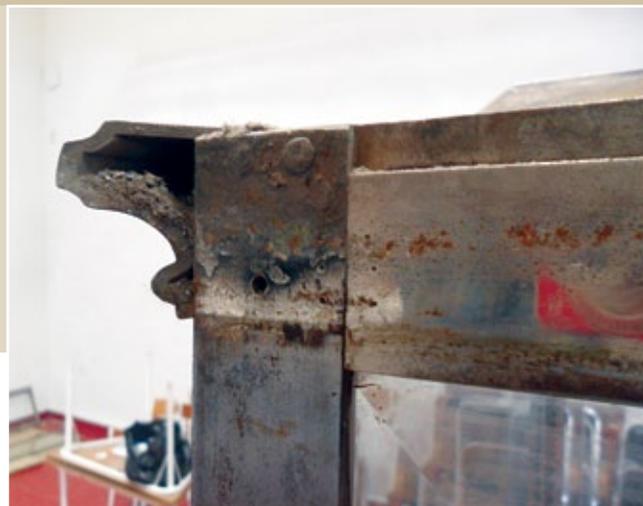
FIGURA 5. Estructura metálica corroída (Cortesía: Proyecto Conservación y Restauración de las Colecciones del Museo Nacional de las Culturas en el Marco de su Reestructuración 2010-2011, CNCPC-INAH, 2011).

naturaleza, sufría distintos grados de corrosión (Figura 5). Se detectaron desajustes estructurales que ocasionaban separación entre los vidrios y las molduras, así como problemas en el desempeño de las bisagras y los sistemas de cerraduras. Además, los vidrios estaban sucios, tenían manchas de pintura en superficie y pequeñas zonas desportilladas.

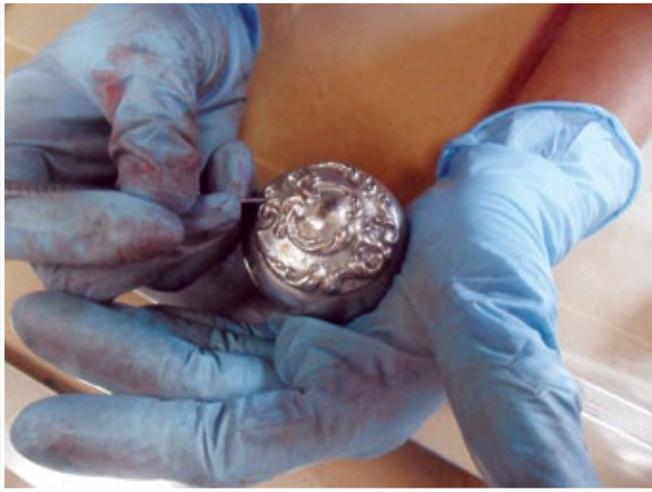
FIGURA 6. Intervención en detalles estéticos de una de las vitrinas: perilla (Cortesía: Proyecto Conservación y Restauración de las Colecciones del Museo Nacional de las Culturas en el Marco de su Reestructuración 2010-2011, CNCPC-INAH, 2011).

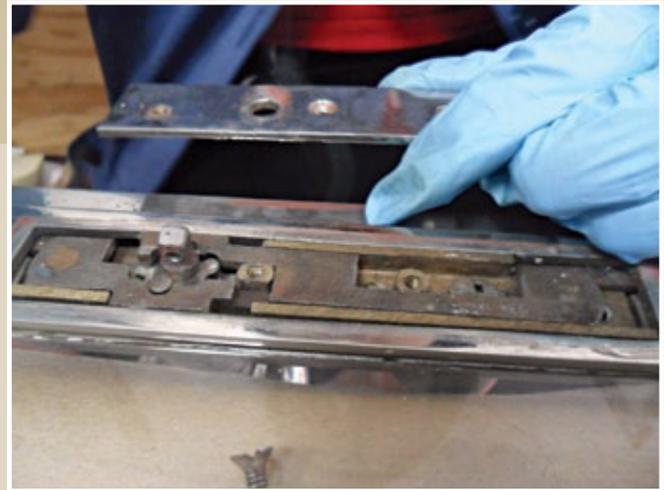
FIGURA 7. Elementos tecnológico-funcionales de una de las vitrinas: bisagras (Cortesía: Proyecto Conservación y Restauración de las Colecciones del Museo Nacional de las Culturas en el Marco de su Reestructuración 2010-2011, CNCPC-INAH, 2011).
