Soluciones integrales a la problemática de conservación de los acabados arquitectónicos de Mayapán, Yucatán¹

Claudia Araceli García Solís
Valeria García Vierna
Adela Vázquez Veiga

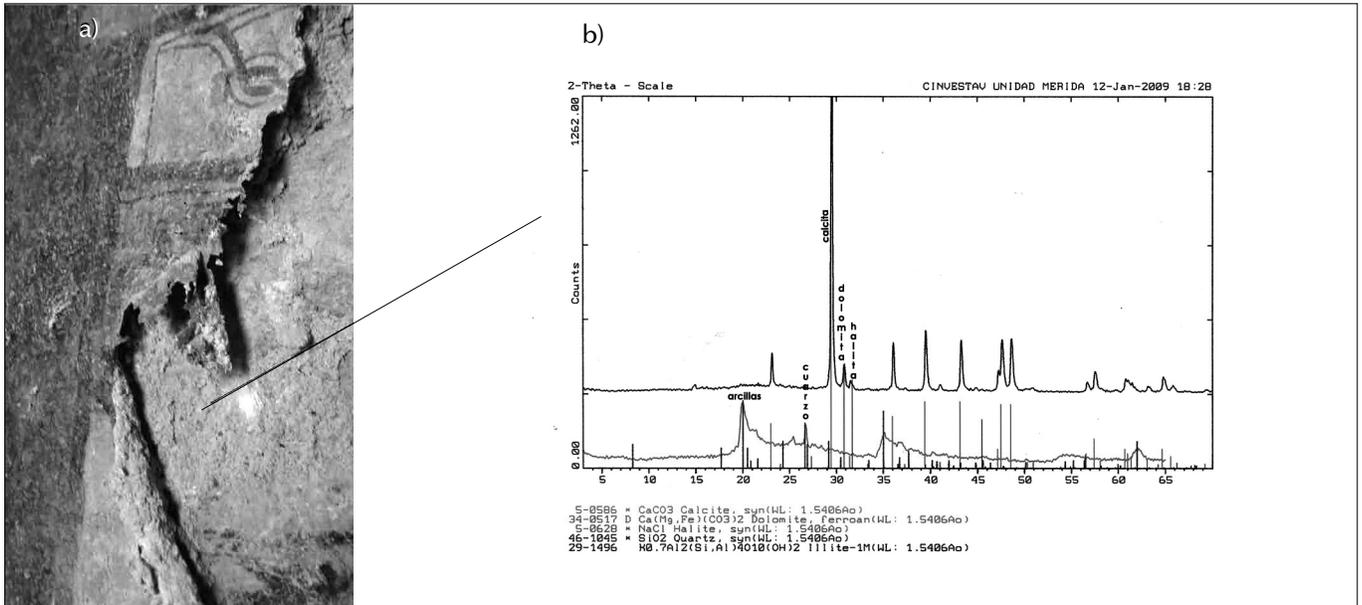
La disgregación de los sustratos calcáreos es uno de los efectos de deterioro que se observa con mayor frecuencia en los acabados arquitectónicos de Mayapán (Figura 2a). La regularidad de este efecto es una consecuencia de la combinación de varios factores extrínsecos; pero también indica que el bajo contenido de cal en los morteros y la utilización de *sascab*² arcilloso provoca que estos materiales sean más susceptibles a degradarse bajo las condiciones en las que se encuentran.

Estas características de manufactura, en combinación con la humedad a la que se encuentran constantemente sometidos estos bienes inmuebles por destino, fomentan diversas reacciones como la disolución-cristalización de sales solubles, la lixiviación de minerales, la hidrólisis de los carbonatos y contracción-expansión de arcillas que culminan en la pérdida o alteración de sus materiales constitutivos. Además el proceso normal de hidrólisis de la cal se acentúa por el uso de dolomitas en su producción; porque la fracción de magnesio de los carbonatos no vuelve a recarbonatar, debilitando la cohesión de los soportes (Figura 2b).

FIGURA. 2. Pintura mural del edificio de Nichos Pintados: a) Disgregación de soportes originales por soportes bajos en cal y una exposición constante a la humedad, b) Difractograma que presenta los principales componentes del soporte de la pintura.

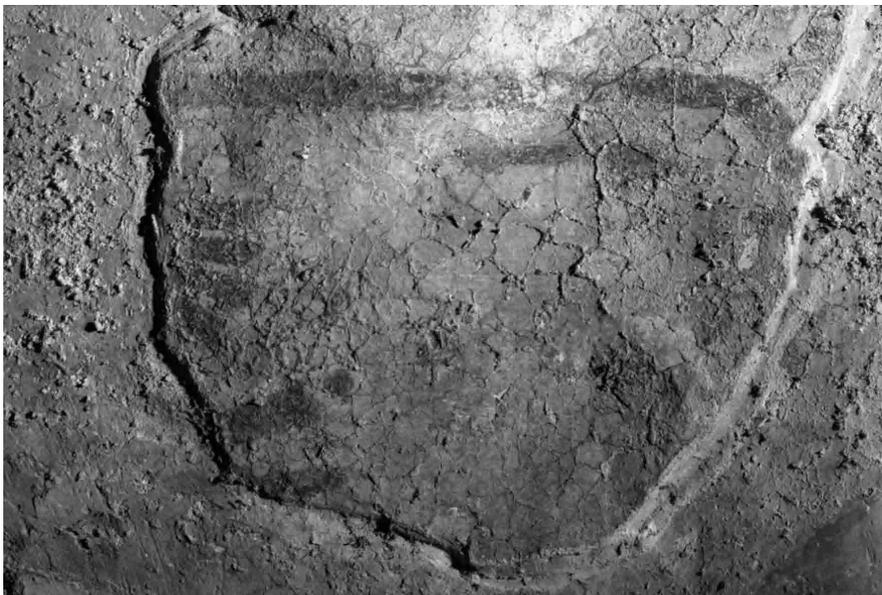
Las sales solubles, originadas principalmente por el uso de cemento,³ se cristalizan por evaporación de humedad pero también por una sobresaturación de la solución (Arnold y Zehnder 1989). En Mayapán las eflorescencias salinas en la pintura mural se filtran hacia la superficie a través de pequeñas fisuras o craqueladuras, o en zonas donde hay menor concentración de consolidante (Figura 3).

FIGURA. 3. Detalle de la pintura mural de Símbolos Solares donde se aprecian velos salinos y deposiciones calcáreas entre las líneas de ruptura de las craqueladuras.

La colocación de las mallas en el Templo de los Símbolos Solares ha frenado el avance de las eflorescencias salinas, en las áreas donde incidía el sol.

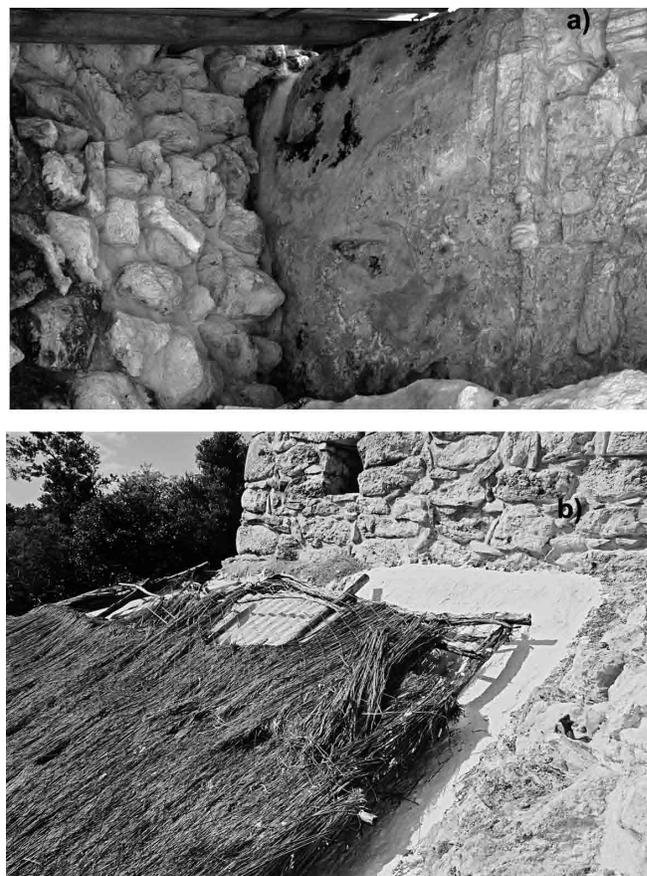
En 2006, se observó una evidente filtración en la esquina sureste de la subestructura de El Castillo. En el punto de

unión de la cubierta con el basamento se abrió una grieta que permitía el paso de agua a través del paramento lateral. En la temporada de trabajo de 2007 se realizó una reparación temporal para suprimir esta filtración, lo cual evitó nuevos escurrimientos durante la siguiente temporada de lluvias (Figura 4b).

FIGURA. 4. Subestructura de El Castillo: a) Área de escurrimientos sobre el relieve de estuco, (nótese las áreas de mayor concentración de humedad) y b) Reparación de la cubierta en la temporada 2007.

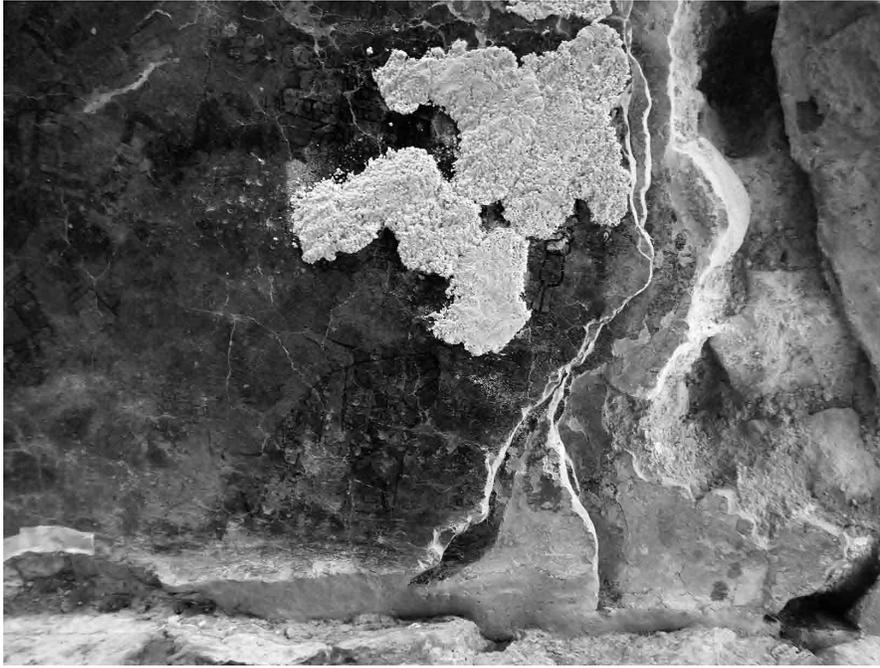
FIGURA 5. Detalle del proceso de desalinización de las áreas de mayor acumulación de este componente en la pintura de El Pescador.

En la pintura del Templo del Pescador se realizó un largo proceso de desalinización –que permite controlar el efecto de las sales sobre los morteros y capas pictóricas en un futuro inmediato– utilizando papetas de pulpa de celulosa y agua destilada para extraer las sales que la afectaban visual y estructuralmente.

Al realizar este proceso de manera paralela a la eliminación de los ribetes de cemento, se logró extraer las sales solubles como sulfatos y cloruros, aunque persistan algu-

nos velos.⁴ En este caso los velos corresponden a carbonataciones, que si bien no permiten una lectura completa de las representaciones de la pintura, tampoco constituyen una amenaza para su estabilidad estructural.

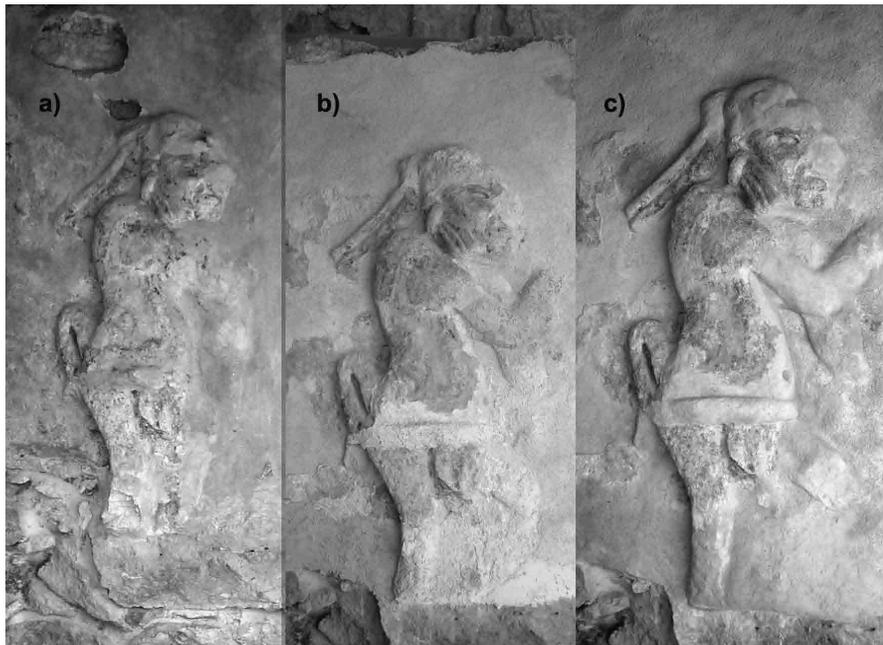
La eliminación de las intervenciones anteriores fue uno de los principales objetivos en la estabilización del relieve en la subestructura de El Castillo. Estas intervenciones de cemento, que cubrían más de 50% de los elementos existentes, no sólo

aportaban sales y generaban fricciones con el material original, sino que también completaron formas con un desconocimiento total de su iconografía.

FIGURA. 6. Relieve modelado en estuco de la subestructura de El Castillo: a) Antes de la intervención reposiciones de cemento, b) En proceso de eliminación de resanes y reintegración volumétrica y c) fin de proceso.

Las intervenciones anteriores se sustituyeron por resanes y aplanados de morteros de cal menos compactos que el original; así se abrieron nuevos frentes de secado que permiten conducir la evaporación del agua y la cristalización de sales fuera de las áreas selladas por la presencia de consolidantes sintéticos. Lo anterior revirtió los daños.

Un aspecto fundamental en el trabajo de la subestructura de El Castillo fue la recuperación de elementos formales para facultar su apreciación y lectura. Se eliminó, en la medida de lo posible, el material excedente que desfiguraba los elementos presentes y se restituyeron las formas, según lo indicaban los restos evidentes, por pequeños que fueran. Dado que no se cuenta con el registro previo y de las primeras intervenciones, se procedió con mucho cuidado para identificar cualquier huella que diera continuidad a las formas perdidas. En algunos casos se repusieron elementos previamente realizados con cemento, aunque no contáramos con el registro que asegurara la originalidad de sus formas, lo cual permitió integrar el conjunto escultórico, sin las interrupciones visuales. Los volúmenes nuevos se distinguen a corta distancia debido a la notoriedad de las técnicas de reintegración cromática, y se señalan en el registro gráfico (Figuras 6b y c).
