Recientes intervenciones en Bonampak. Hacia una nueva lectura de los murales en el Templo de las Pinturas

Haydée Orea Magaña
Gilberto Buitrago Sandoval
Olga Lucía González Correa

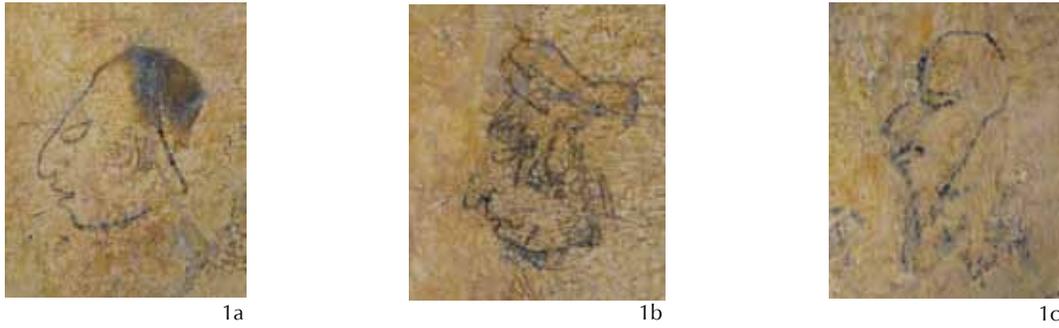
FIGURA 1. a) Personaje 29 en muro oeste. b) Nuevo personaje en muro noroeste, parte inferior. c) Nuevo personaje en muro este, parte inferior. (Cortesía: Proyecto INAH Bonampak, 2010).

Hernández (De la Fuente 1998: I): uno en el muro este y el otro en el muro norte. A estos dos diseños se suma el personaje número 29 –siguiendo la nomenclatura utilizada en los registros mencionados–, localizado en el muro oeste, el cual ya se había registrado gráficamente, pero no se apreciaba porque estaba cubierto por las concreciones salinas (Figura 1).

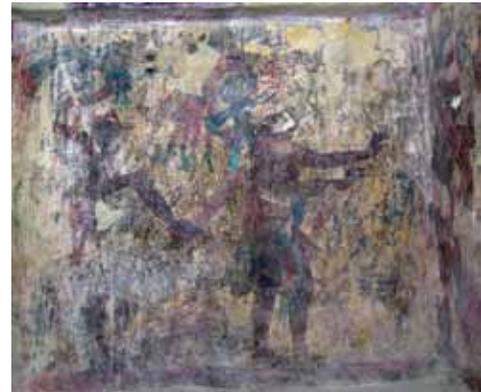
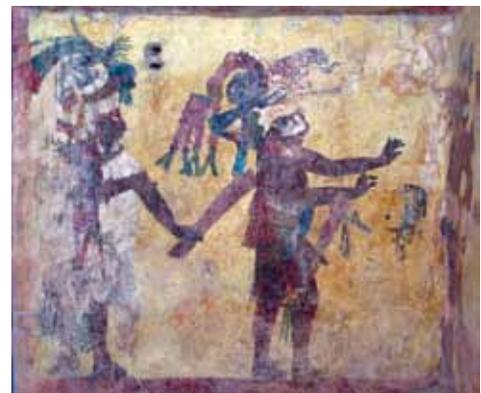
FIGURA 2. Muro noreste, parte inferior. Contraste de la imagen antes y después del tratamiento en el fondo amarillo. (Cortesía: Proyecto INAH Bonampak, 2010).

Por otra parte, las acciones de restauración realizadas ayudaron de manera crucial a la definición y el esclarecimiento de los diseños pictóricos (Figuras 2, 3 y 4).

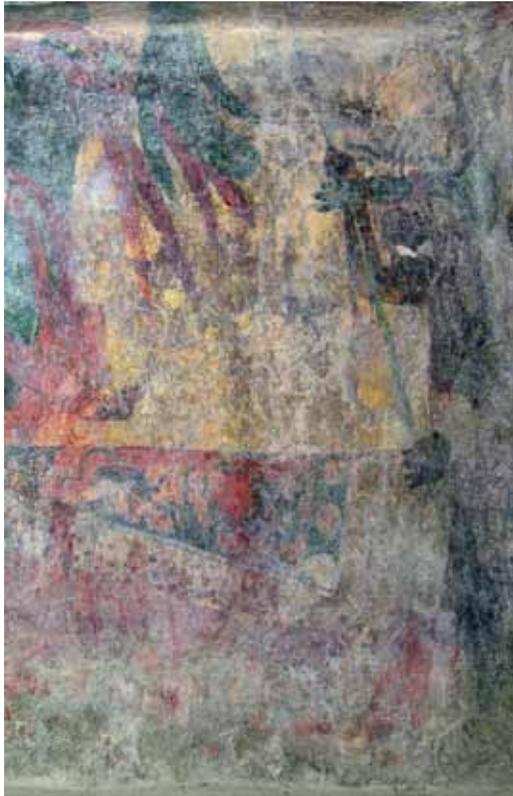
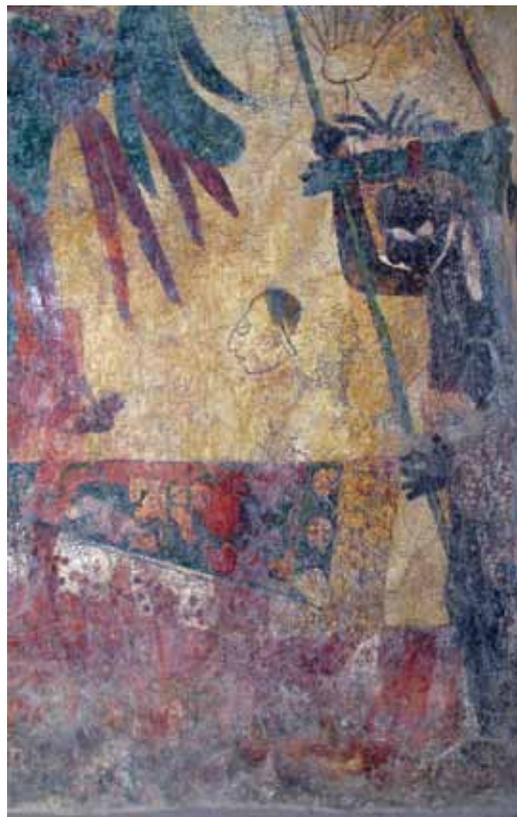
FIGURA 3. Muro oeste, parte inferior. Contraste de la imagen antes y después del tratamiento en el fondo amarillo. (Cortesía: Proyecto INAH Bonampak, 2010).

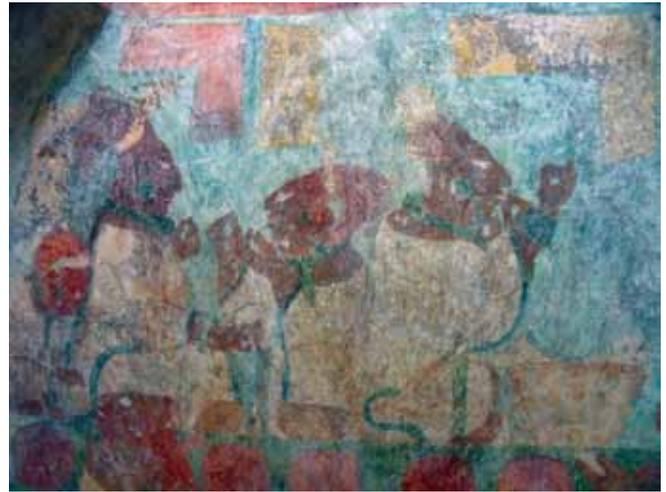
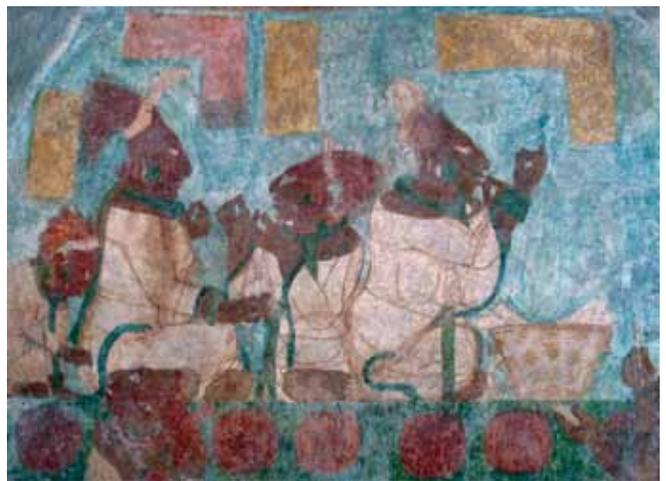
FIGURA 4. Muro este, parte media. Contraste de la imagen antes y después de la intervención en fondo y figuras. (Cortesía: Proyecto INAH Bonampak, 2010).

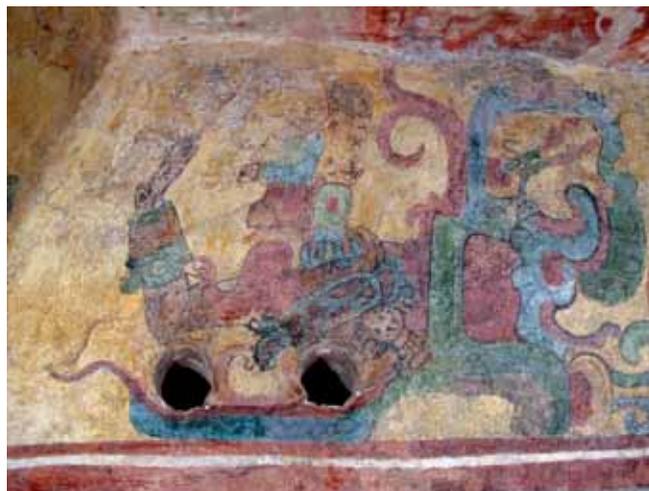
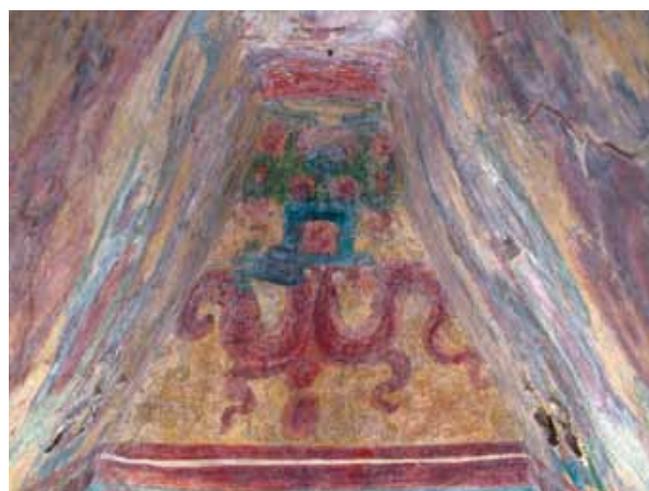
Esta definición posibilita, además de una lectura coherente, ver detalles que contribuirán al estudio iconográfico de las representaciones. Tal es el caso, por ejemplo, de las figuras localizadas en la parte superior este y noroeste de la bóveda, nombradas como I y V en la nomenclatura de Adams y Aldrich (De la Fuente 1998: I). Éstas, denominadas como “cabeza frontal y descendente, de rasgos fantásticos”, y “personaje antropomorfo que emerge de las fauces abiertas de una cabeza reptilina” (De la Fuente 1998: I: 183, 189), podrían tratarse de un K'inich Ahau y un Dios N, respectivamente (Joshua Abenamar Balcells González, comunicación personal, 2009). Por supuesto, la identificación de estos elementos debe estar sujeta a un estudio iconográfico riguroso que en todo excede las intenciones y posibilidades del presente escrito. Lo que se desea resaltar aquí es, después de la restauración de

FIGURA 5. Elemento V en el extremo occidental de la bóveda norte y figura I en la bóveda del muro oriental, después de la restauración. (Cortesía: Proyecto INAH Bonampak, 2010).

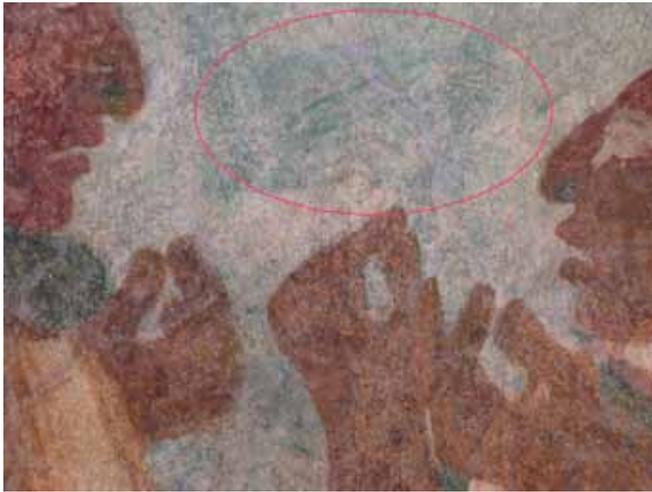
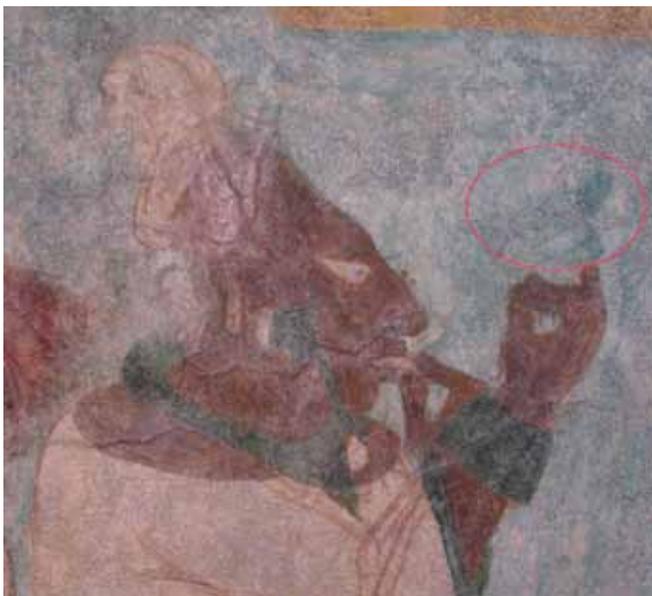
- Algunos azules oscuros se obtienen por superposición de transparencias negras sobre azul claro.
- El fondo azul presenta muchos detalles sutiles que se encontraban perdidos bajo las concreciones, como matices en las tonalidades y transparencias que otorgan cualidades de volumen y profundidad a los elementos pictóricos inscritos en él. En los contornos de las caras en la escena de sacrificio, el azul es tan transparente que casi es el enlucido a la vista. Con ello se crean planos diferenciados entre la forma y el fondo. Al haber recuperado estos matices, la imagen recobró parte de su “movimiento”. Especial importancia tienen aquí dos elementos asociados directamente con los personajes 2, 5 y 6, registro 2 (De la Fuente, tomo I): se trata de dos diseños elipsoidales elaborados mediante trazos azules más oscuros que el fondo, uno ubicado en medio de los rostros de los personajes 2 y 5, y el otro frente al personaje 6. Sólo a partir de la limpieza se pudieron esclarecer estas dos formas que anteriormente se confundían con las concreciones. Su definición podría ayudar a la comprensión de la escena en su conjunto (Figura 6).

FIGURA 6. Muro este, parte media. Los óvalos encierran los elementos elipsoidales localizados entre los personajes 2 y 5, y frente al personaje 6. (Cortesía: Proyecto INAH Bonampak, 2010).
