Intervenciones para la reutilización de la ex aduana marítima de Frontera, Tabasco, México

Interventions for Reusing the Former Coast Customs Service
Building at Frontera, Tabasco, Mexico

Este INFORME expone los procesos de intervención que se desarrollan en uno de los monumentos más importantes del patrimonio edificado de Tabasco, México: la decimonónica ex aduana marítima de Frontera (puerto en el sureste del Golfo de México), la cual es notable por su historia, singularidad constructiva y calidad compositiva. Las obras en proceso buscan usar el potencial espacial del inmueble para acondicionarlo como museo dedicado a la navegación y, de este modo, incidir en la recuperación de la memoria histórica de una parte de dicha población que si bien aun hasta hace medio siglo tuvo gran relevancia hoy se ve absorbida por el desarrollo industrial. La intervención destaca por razón de que ha permitido rescatar procedimientos constructivos olvidados, como el manejo de bloques de conchuela, tejas marselesas, y los morteros de cal y puzolanas.

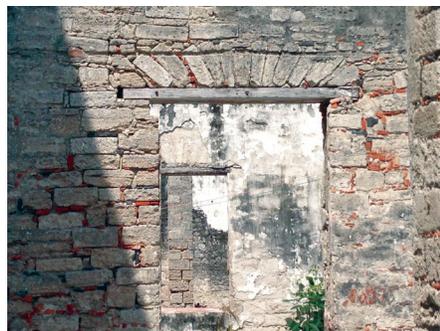
FIGURA 2. Los bloques de *conchuela* de muros y platabandas quedaron expuestos a la intemperie al perderse paulatinamente los recubrimientos originales de cal y arena (Fotografía: Luis Fernando Guerrero, 2015).

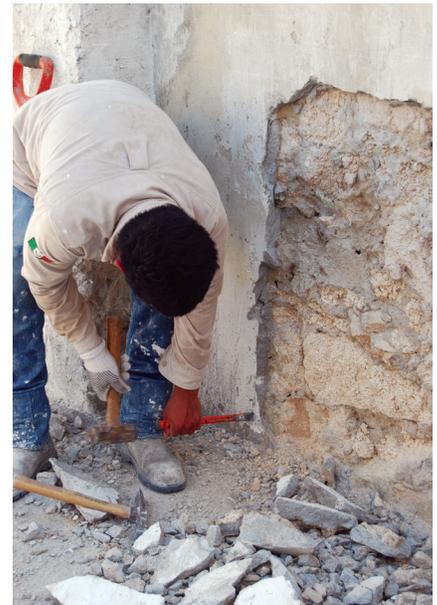
Durante las visitas previas al inicio de las labores, se observaron diversos tipos de deterioros; algunos derivados de las citadas afectaciones del medio ambiente, y la mayoría, producto, al parecer, de mezclas inapropiadas de sistemas constructivos, intervenciones inconclusas y la introducción inadecuada de instalaciones (Figura 4).

La afectación más compleja se causó por el uso de componentes de concreto armado y aplanados de cemento incorporados, probablemente, a mediados del siglo xx. Aunque algunas secciones de estos elementos de concreto agregados se removieron durante las dos primeras etapas de restauración, y se integraron nuevamente aplanados a base cal y arena, en otras zonas esos nuevos revoques

FIGURA 4. Eliminación de gruesas capas de aplanado de cemento que propiciaron que la humedad encapsulada disgregara algunos componentes del núcleo de los muros (Fotografía: Luis Fernando Guerrero, 2015).

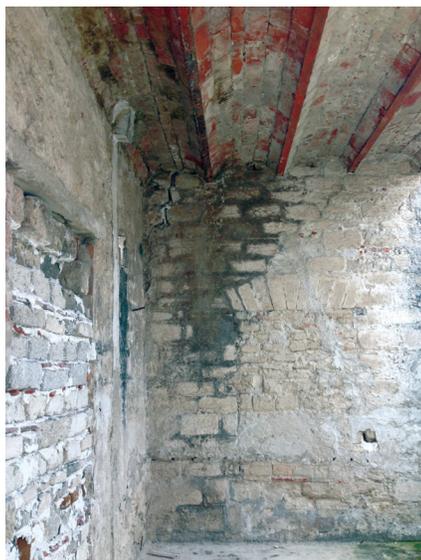
Otro problema de aquellas intervenciones fue consecuencia de su ejecución, ya que en las anteriores se buscó regularizar y “plomear” los muros para corregir las imperfecciones características de su proceso constructivo histórico, y, al engrosar algunas secciones de los aplanados, se causaron desprendimientos por su propio peso (Figura 5).

FIGURA 5. Los paños sin enlucir que presentaban irregularidades derivadas de la materia prima y la calidad de la mano de obra original (Fotografía: Luis Fernando Guerrero, 2015).

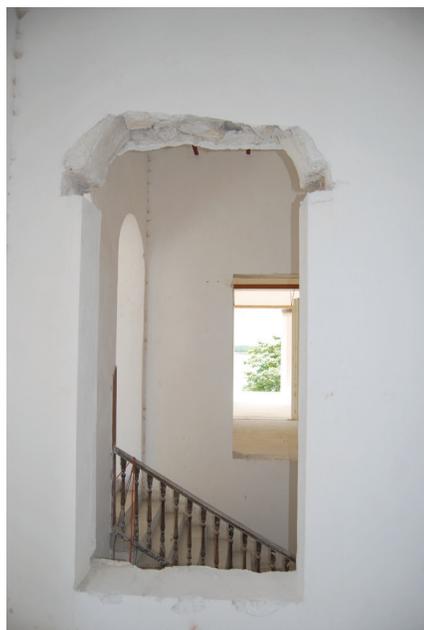
FIGURA 9. Colapso de la platabanda que se apoyaba sobre el dintel de madera (Fotografía: Luis Fernando Guerrero, 2015).

En una ventana de la planta alta que comunicaba una habitación con el cubo de la escalera monumental, el puntal de apoyo de la platabanda se desprendió una vez que se había retirado el dintel de madera, lo que provocó que el relleno se derrumbara hasta la planta baja. Se realizaron calas en los aplanados con el propósito de perfilar las dovelas, y se descubrió que no se trataba de un marco horizontal, como el de la mayoría de los vanos del edificio, sino de un arco de medio punto perfectamente trazado, correspondiente a la primera etapa constructiva del edificio. La supuesta platabanda de descarga del dintel no era, en realidad, sino un “tapón” colocado, probablemente a principios del siglo XX, a manera de tímpano (Figura 10).
