# Nacimiento, muerte y resurrección: el templo de la Compañía de Jesús de la ciudad de Puebla (México) después del sismo de 1999

Birth, Death, and Resurrection: the *Compañía de Jesús* church in Puebla (Mexico) after the 1999 earthquake

Mariano Castellanos Arenas

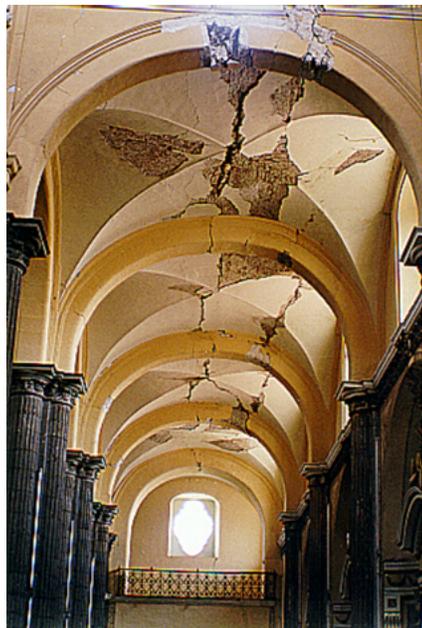
importantes se detectaron en las tres bóvedas que cubren el inmueble (*cfr.* Acrosa 1999a:s. p.): la central y la lateral norte presentaron grandes fracturas a todo su largo; en particular, la primera poseía tres grietas longitudinales que advertían el riesgo de colapso (Figura 3) (*cfr.* Acrosa 1999a:s. p.). También sus arcos se agrietaron en distintos puntos, mientras que, en la nave norte, se produjo un desfaseamiento vertical de la bóveda de entre 6 y 8 cm (*cfr.* Acrosa 1999a:s. p.).

FIGURA 3. Grietas en la bóveda sur del edificio (Fotografía: Acrosa, 1999; cortesía: Empresa constructora Acrosa).

La consolidación consistió en la inyección y resane de grietas en muros y bóvedas, y la colocación de recalces y mezclas de los materiales ya descritos, al tiempo que se realizaba un entretejido de la mampostería original para cerrar las grietas y las fisuras (Figura 8) (Acrosa 1999b:s. p., 1999c:s. p.). Asimismo, se pusieron en práctica procesos de apuntalamiento y reestructuración para renivelar las bóvedas desfasadas (Acrosa 1999b:s. p., 1999c:s. p.). También se consideraron reintegraciones: de claves, dovelas y sillares en arcos de vanos, arcos formeros y fajones; de materiales constructivos (piedra y/o adobe y/o ladrillo); de morteros de cal y arena en asiento y juntas de mamposterías y tabiques; de aplados y recubrimientos exteriores, y de cornisamentos, roleos, volutas y molduramientos (Acrosa 1999b:s. p., 1999c:s. p.).

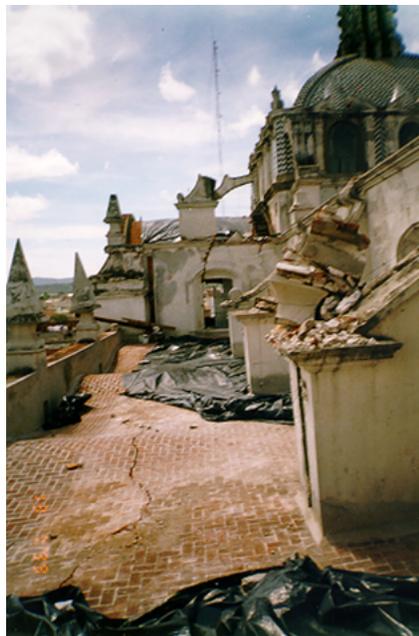
tan la bóveda central sufrieron una serie de grietas de grados diversos: como he dicho, al muro norte se le desprendieron los pináculos, y éstos, en su colapso (Figura 4), arrastraron a los contrafuertes de los arcos botarel (*cfr.* Acrosa 1999a:s. p.).

FIGURA 4. Daños en el muro goterón y en botarel (Fotografía: Acrosa, 1999; cortesía: Empresa constructora Acrosa).

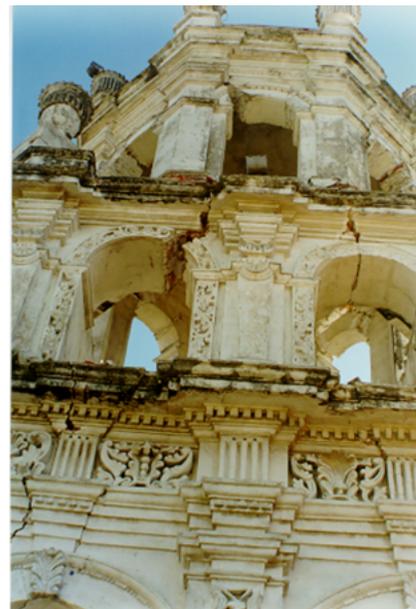
Los contrafuertes, que constructivamente reciben las fuerzas del cimborrio de la cúpula central, también resintieron grandes daños con el colapso del ubicado al norponiente y la fractura parcial del correspondiente al oriente, que presentó tendencia a la separación (*cfr.* Acrosa 1999a:s. p.). Las torres resultaron con grietas significativas (Figura 5): la sur se afectó por degollamiento en todos sus niveles y la norte, uno de los elementos más dañados de todo el edificio, con una grieta vertical que la recorrió en su costado norte (*cfr.* Acrosa 1999a:s. p.). En la fachada principal se presentaron grietas: dos grandes, verticales, en la zona que corresponde al coro, así como en los vanos, con grietas diagonales, donde se dañaron las claves de los arcos; además, en general, hubo desprendimiento de la argamasa de la fachada (*cfr.* Acrosa 1999a:s. p.).

FIGURA 5. Grietas en la torre norte del templo de la Compañía de Jesús (Fotografía: Acrosa, 1999; cortesía: Empresa constructora Acrosa).

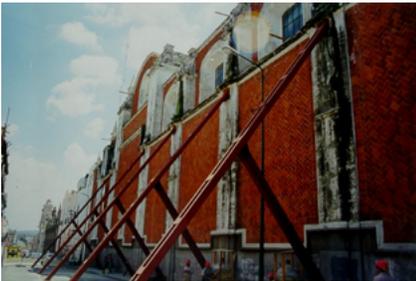
FIGURA 6. Apuntalamiento de acero de la fachada norte (Fotografía: Acrosa, 1999; cortesía: Empresa constructora Acrosa).

La primera fase, fundamental para atender los tipos de daños presentes y los riesgos que significaban, fue la denominada de *aseguramientos y protecciones*: lo que pretendió fue manejar eventos regulables para evitar fallas en el comportamiento estructural, utilizando apuntalamientos a base de estructuras de acero diseñadas y calculadas específicamente para el edificio, así como apuntalamientos convencionales de madera y de tabique en los lugares que requerían un soporte estructural (Figuras 6 y 7) (Acrosa 1999b:s. p., 1999c:s. p.).

Adicionalmente, en la fachada oriente —es decir, la que posee el nártex— y en el muro norte se colocaron preventivamente puntales de acero a base de armaduras ligadas entre sí, formadas por dos columnas y dos diagonales principales para cada una, que abarcaron, en altura, aun hasta el primer cuerpo de las torres (Acrosa 1999b:s. p., 1999c:s. p.). Asimismo, para impedir que el muro norte se separara del cuerpo del edificio, se colocaron puntales de acero similares a los de la fachada principal (Acrosa 1999b:s. p., 1999c:s. p.). Estas estructuras de soporte constituyeron, desde el momento de su colocación, un elemento representativo de los trabajos de rehabilitación en el templo de la Compañía de Jesús; en efecto, su diseño fue representativo de la utilización de técnicas contemporáneas para la conservación de un edificio histórico. A juicio de quien escribe, la combinación final entre apuntalamientos de acero y madera permitieron que el funcionamiento estructural del edificio fuese el adecuado durante el sismo que siguió, el 30 de septiembre de 1999: la prueba fue que no se generó daño mayor a los ya sufridos en junio (Acrosa 1999b:s. p.).

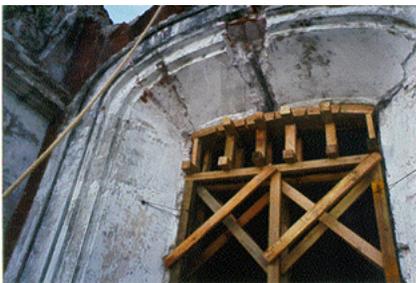
FIGURA 7. Apuntalamiento de madera en el vano del luneto (Fotografía: Acrosa, 1999; cortesía: Empresa constructora Acrosa).

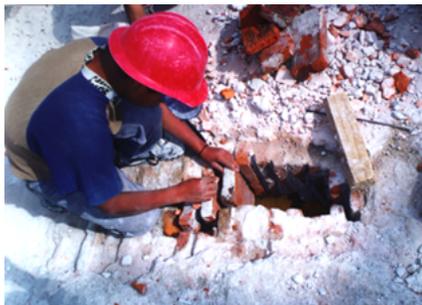
FIGURA 8. Reposición de material constructivo en las grietas de las bóvedas (Fotografía: Acrosa, 1999; cortesía: Empresa constructora Acrosa).

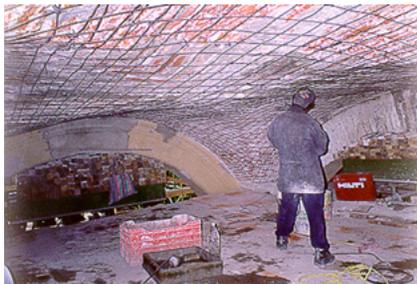
FIGURA 9. Colocación de la capa de aplanado armado en las bóvedas (Fotografía: Acrosa, 1999; cortesía: Empresa constructora Acrosa).

El reto en este paso consistió en recuperar las unidades constructivas a partir de los materiales y las técnicas tradicionales, mediante la integración de un sistema de refuerzo de carácter reversible hecho de acero. Por ejemplo, la bóveda de la nave central mostraba tres grietas, una en su clave y las otras dos en las respectivas rótulas colaterales, que convirtieron este elemento en una frágil lámina con escaso trabajo estructural (Acrosa 1999b:s. p., 1999c:s. p.). Así, las zonas afectadas de la bóveda se recuperaron por medio de su renivelación para corregir la geometría desvirtuada de sus arcos formeros, pues este elemento arquitectónico representaba el mayor peligro de colapso total (Acrosa 1999b:s. p., 1999c:s. p.) (Figura 9).

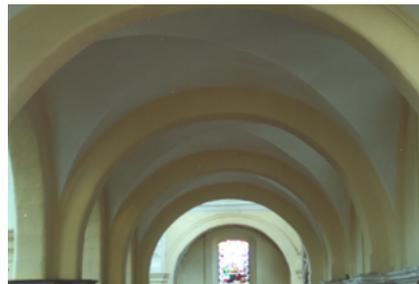
FIGURA 10. Bóveda lateral restaurada (Fotografía: Acrosa, 1999; cortesía: Empresa constructora Acrosa).

En las bóvedas se instalaron placas metálicas que envolvían tanto el peralte como el intradós de los arcos, lo que proporcionó un refuerzo adicional que les permite absorber durante un movimiento telúrico, oscilatorio o trepidatorio, muchos de los esfuerzos generados en una estructura de este tipo (Acrosa 1999c:s. p., 2000a:s. p.). Asimismo, en la superficie de las bóvedas se realizó la integración de una capa resistente de aplanado armado de mortero, aplicado manualmente por proyección sobre la malla de acero (Figura 10) (Acrosa 1999c:s. p., 2000a:s. p.).

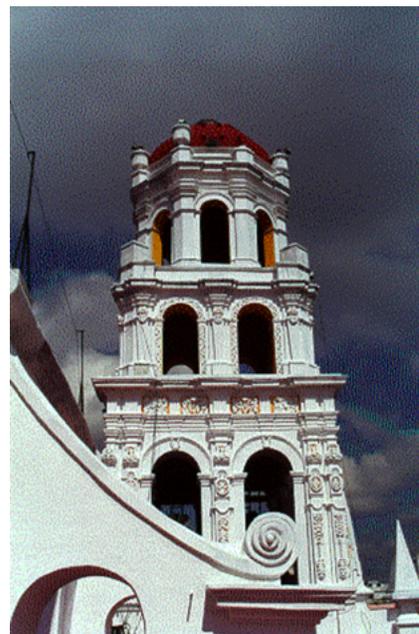
FIGURA 11. Torre norte restaurada (Fotografía: Acrosa, 1999; cortesía: Empresa constructora Acrosa).

En el área del coro se integró una lámina móvil, denominada *diafragma*, para anclar la fachada con el resto del cuerpo del edificio y, así, soportar y distribuir los esfuerzos provenientes de las torres, mientras que en las zonas de éstas más sometidas a tensión —aquellas ubicadas en las transiciones del primero al segundo cuerpo de la torre y de éste al tercero— también se ejecutó la integración de diafragmas de concreto armado, aparte de que se integró un

aplanado armado similar al utilizado en las bóvedas (Figuras 11 y 12) (Acrosa 1999c:s. p., 2000a:s. p.).

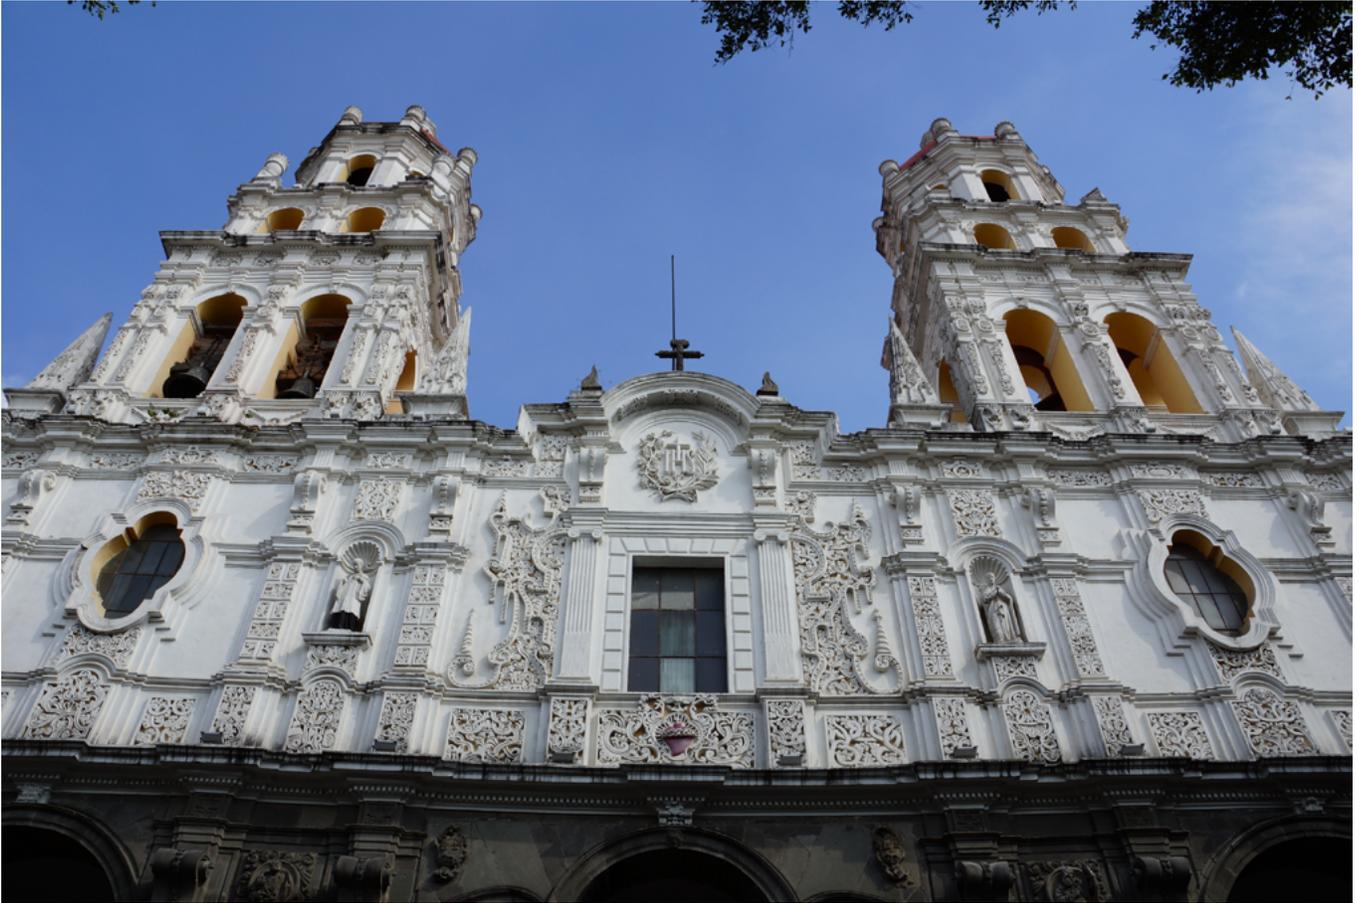
FIGURA 12. Torres y fachada del inmueble al final de la intervención de rehabilitación (Fotografía: Mariano Castellanos Arenas, 2016).

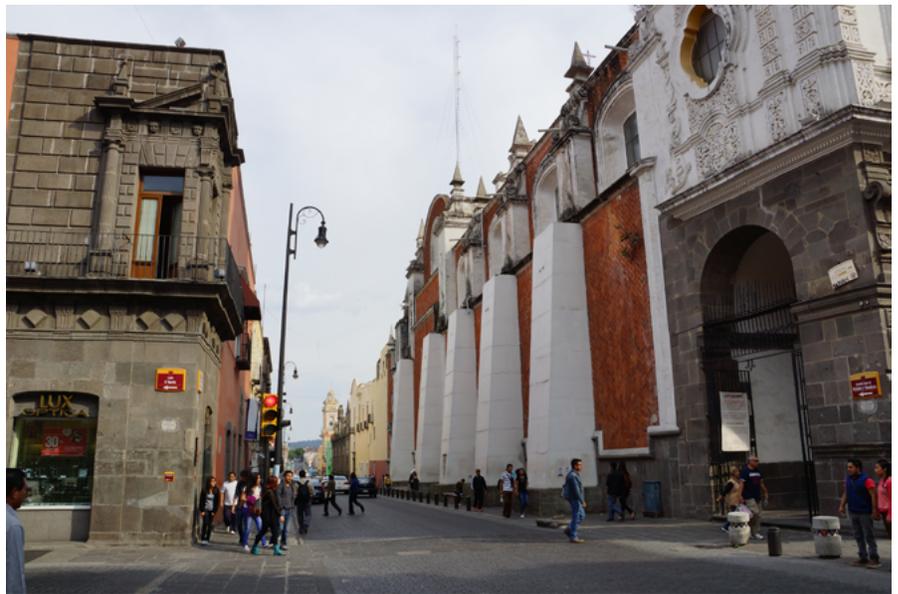
FIGURA 13. Contrafuertes metálicos cubiertos con tablarroca (Fotografía: Mariano Castellanos Arenas, 2016).

Es importante decir que, como parte de la propuesta de rehabilitación estructural, se incorporó un elemento fundamental para mantener el funcionamiento mecánico de la arquitectura e impedir cualquier desfameamiento de su estructura: un sistema de contrafuertes de acero reversibles en el muro lateral norte, que sirvió como medida definitiva de refuerzo (Acrosa 1999c:s. p., 2000a:s. p.). Esta decisión se basó en dos aspectos: por un lado, la investigación histórica, que reveló la solicitud que sobre estos trabajos ya había hecho la

congregación en 1590 (AGMP 1590:f. 167) y, por el otro, la demostrada vulnerabilidad del edificio ante sismos debida a la falta de los contrafuertes (Figura 13).
