Consideraciones sobre la vulnerabilidad del patrimonio arquitectónico. Estudio de caso: la iglesia de El Sagrario, Cuenca, Ecuador

Considerations on the Vulnerability of Architectural Heritage. Case study: the Church of El Sagrario, Cuenca, Ecuador

Gema Mariela Zamora Cedeño

María del Cisne Aguirre Ullauri

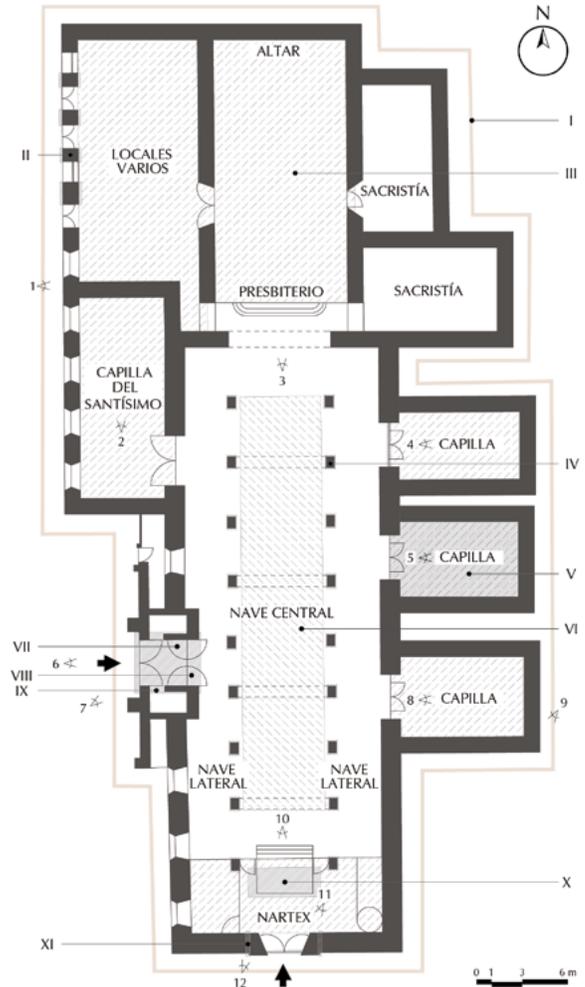
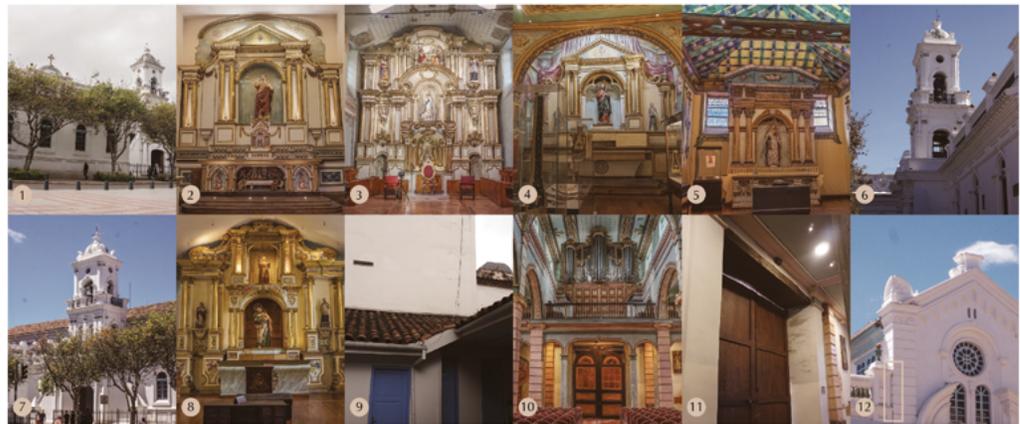
En el análisis realizado a la edificación en estudio se identificaron fallas típicas inherentes a la construcción de adobe, entre las que se tienen: falla por cortante debido a los altos empujes horizontales en la cubierta sin cerchas y con sobrecarga; falla por flexión perpendicular al plano del muro porque existe un muro muy largo sin restricciones transversales en la zona del presbitero y el altar (AIS, 2010, p. 57); los pilares de madera en la nave central pueden fallar desconectándose de los muros y provocando el colapso de toda la estructura; como daño menor, no estructural, el recubrimiento de estos pilares puede desprenderse (Cancino, 2009, pp. 51, 54).

Se detallan con mayor precisión las fallas estructurales que posee la iglesia de El Sagrario donde se determinan los aspectos en la morfología arquitectónica que lo clasifican como vulnerable (Figura 11). La configuración de la planta revela asimetría debido a los cuerpos anexos que se fueron incluyendo en las transformaciones del inmueble, característica perjudicial, al soportar las fuerzas externas; la ausencia de cerchas o correcta distribución de apoyo en estas estructuras puede provocar el colapso de la cubierta hacia el interior y fracturas en la zona superior de los muros; el órgano tubular en el coro, en la planta alta del inmueble representa una carga viva considerable y, por ende, perjudicial en un sismo de alta intensidad; la esbeltez del campanario y las cargas adicionales de las campanas describen un posible comportamiento individual de estos componentes causando fracturas importantes; finalmente, en adición a lo descrito en el plano temático del caso de estudio (Figura 11), se hace hincapié en la baja o nula resistencia a esfuerzos de tracción que posee el sistema constructivo de adobe.

FIGURA 11. Plano temático sobre las fallas estructurales en la iglesia de El Sagrario (Fotografía: Gema Zamora, 2018; cortesía: Iglesia de El Sagrario, Ecuador).

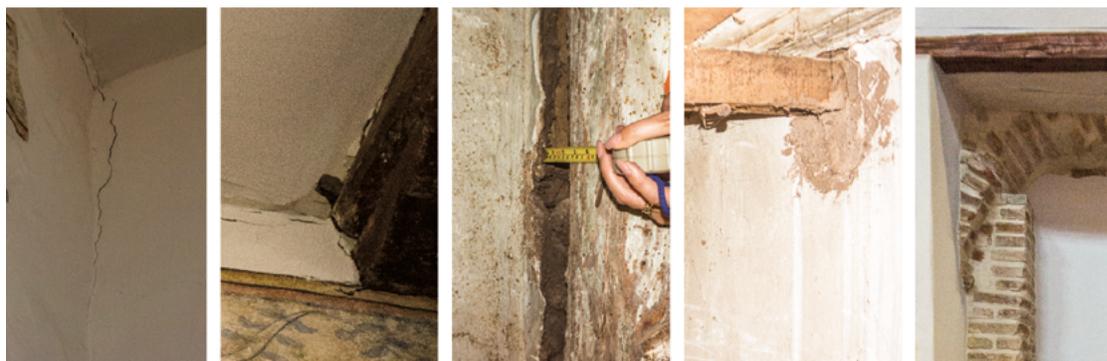
FIGURA 13. Amenazas secundarias de intervención urgente en el inmueble (Fotografía: Gema Zamora, 2018; cortesía: Aguirre Ullauri, Cajamarca Zúñiga y Zamora Cedeño, Ecuador).

Sobre las consideraciones para la conservación, con la finalidad de prevenir la pérdida del patrimonio inmueble, el INPC (2011, p. 32) recomienda intervenir en aquellos edificios que, como la iglesia de El Sagrario, denoten inestabilidad en los apoyos y cubiertas y tengan fisuras en ambas caras (Figura 13), mayormente en los de tierra. Si el edificio tiene un amplio estado de inestabilidad, es necesario realizar apuntalamientos. A su vez, no deben estar en contacto directo con los materiales constructivos originales del inmueble; se deben revisar los empotres de las vigas en entrepisos de madera para evitar posibles deslizamientos. También se recomienda realizar un mapa de riesgo del inmueble, como el realizado en el edificio motivo del presente estudio (Figura 11), para entender a detalle los puntos frágiles del elemento edificado e intervenir correctamente en el refuerzo estructural y la mitigación de daños.
