Explorando el Faro de *El Morro* de San Felipe: prácticas profesionales y colaboración académica para la conservación del patrimonio cultural inmueble en el Viejo San Juan, Puerto Rico

Este trabajo describe la práctica de conservación realizada en el Faro del Castillo de *El Morro* de San Felipe en Viejo San Juan, Puerto Rico; situado en una fortificación del siglo XVI que atestigua dos etapas constructivas y en las que sus diferentes materiales presentan deterioros propios de entornos costeros: humedad, salinidad y erosión por el viento. La coordinación entre las autoridades locales y el National Park Service (NPS, Estados Unidos) para la gestión del Faro en el Castillo de San Felipe *El Morro* es crucial para su conservación como inmueble de la Lista de Patrimonio Mundial (LPM, UNESCO). Además, las prácticas profesionales entre instituciones académicas en Latinoamérica y el Caribe en el campo de la Conservación y Restauración de Bienes Culturales inmuebles, es esencial para enriquecer el conocimiento y las habilidades de los profesionales; aunque se requieren mejoras en la disponibilidad de recursos y tiempo para maximizar su efectividad.

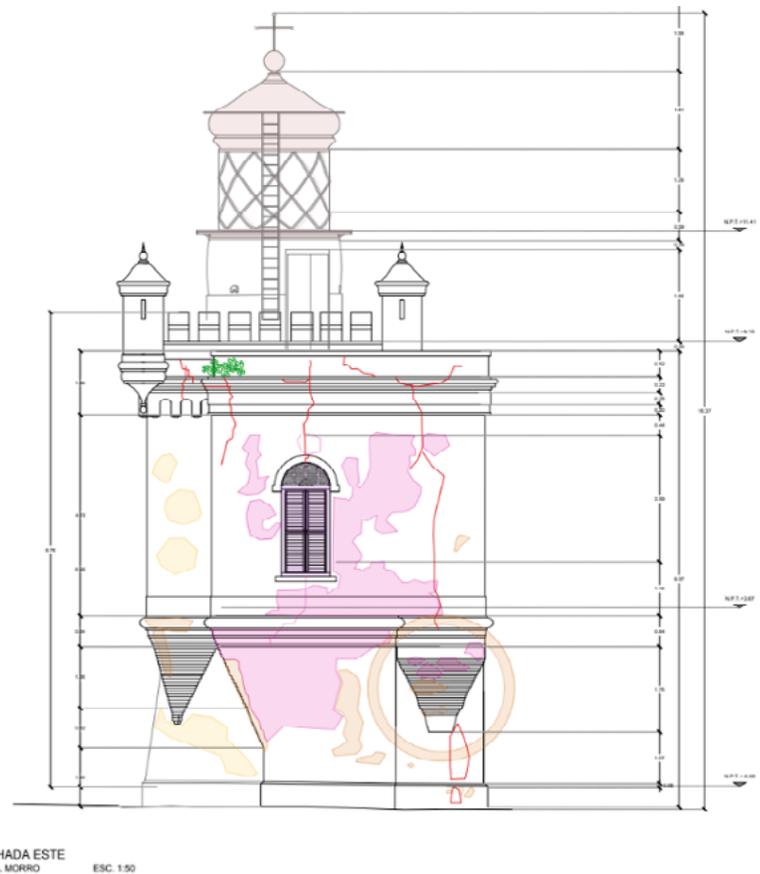
FIGURA 6. Faro de El Morro San Felipe, esquema (elevación Este) del levantamiento de deterioros (Elaboración: Sarahí Soriano y Rodrigo Sáinz, 2019).

En el Faro destacan los deterioros relacionados principalmente con la falta de mantenimiento, observables en los acabados del inmueble, tanto en interiores como en exteriores. Éstos han sido ocasionados por filtraciones de agua en la cubierta y problemas estructurales, debidos a la geometría del edificio, que ha derivado en grietas y fisuras de los elementos en cantiléver. A lo anterior se suman factores del medioambiente costero, que promueven la corrosión en elementos metálicos, la aparición de eflorescencias en muros y también en éstos, el desgaste de los elementos de mampostería. Además, mediante la observación *in situ* se identificó que los materiales usados en diferentes etapas reaccionan de manera diferente a su entorno, determinando que (Figuras 6 y 7):

<p>Eflorescencia de sales en muros interiores y exteriores por la humedad y salinidad ambiental así como la colindancia de una estructura semicircular de concreto (Figura 6)</p>	<p>Principalmente, en la parte baja de muros en interiores y exteriores. En la planta baja son más evidentes y de gran tamaño en exteriores, mientras que en la planta alta se observan más en interiores y de menor tamaño</p>
