El análisis de imágenes como instrumento diagnóstico del estado de conservación: su aplicación a la pintura con soporte lapídeo de la Virgen de Analco, Puebla

María del Carmen Casas-Pérez
Damiano Sarocchi

La pintura sobre piedra de la Virgen de Analco, Puebla

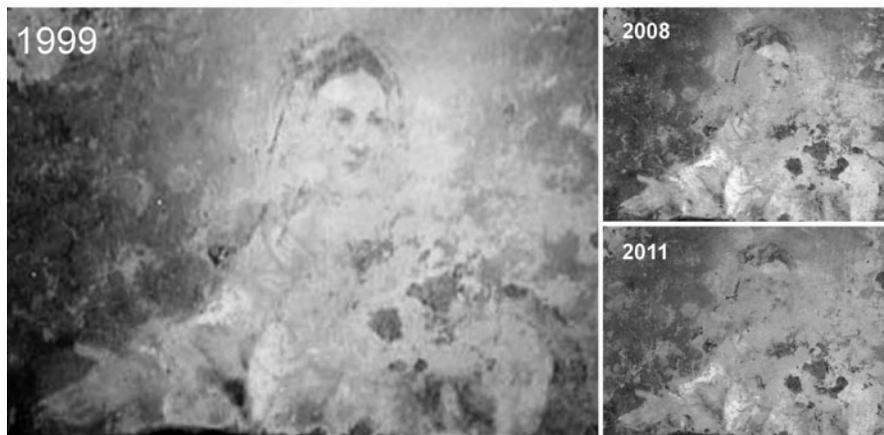
Ya desde el momento del hallazgo (Figura 1) la imagen presentaba faltantes en la capa pictórica causados por abrasión o falta de cohesión del material. Debido a la situación de emergencia de su hallazgo, la pieza se puso en resguardo sin que recibiera un tratamiento de restauración inmediato. A esta condición hay que agregar que, antes del trabajo de Casas-Pérez *et al.* (2010), se desconocían la técnica y los materiales constitutivos de la pintura.

FIGURA 1. Fotografías de la Virgen de Analco. La de la izquierda se tomó poco después del hallazgo, en 1999 (Fuente: Allende-Carreras 2002); las de la derecha se remontan a 2008 y 2011. En la secuencia fotográfica se puede observar el deterioro progresivo de la obra (Fotografía Ma. Carmen Casas-Pérez y Damiano Sarocchi, 2008 y 2011).

Desafortunadamente, la obra, que al momento del hallazgo se encontraba en un estado de conservación relativamente estable (Figura 1), no recibió las atenciones necesarias en oportunidad, por lo que hoy en día muestra un creciente y acelerado deterioro.

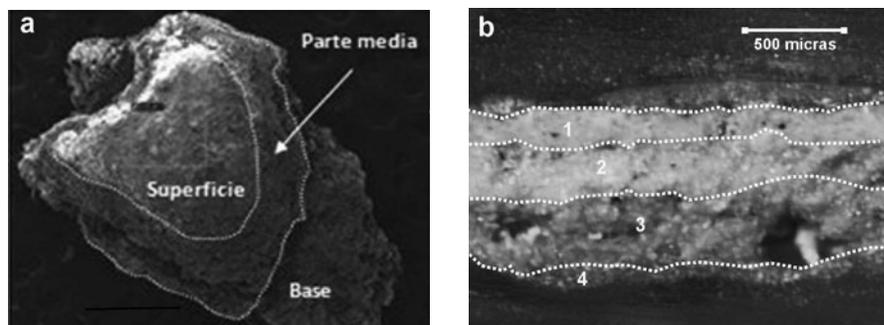
La base lapídea de la imagen es una lava basáltica (SiO_2 45-53% en peso) con elevado índice de porfiricidad (volumen de cristales >50%) y posee un estado de conservación óptimo. El estrato pictórico (Figura 2), cuyo espesor promedio es de 800 μm , está compuesto por un enjarre de arcilla directamente sobre el soporte lítico (~400 μm), un enlucido de cal fina con pocos agregados (~300 μm) y una capa pictórica con características que señalan una técnica al temple (~200 μm).

FIGURA 2. a) Imagen tomada con el microscopio electrónico de barrido. Se reconocen tres de las capas que constituyen la superficie pictórica (Fuente: Consorzio Interuniversitario per lo Sviluppo dei Sistemi a Grande Interfase (CSGI), 2010). b) Sección lucida que muestra los diferentes estratos de la capa pictórica: color (1), enlucido de cal (2), enjarre de arcilla (3), fragmentos del soporte lapídeo (4) (Fotografía Ma. Carmen Casas-Pérez y Damiano Sarocchi, 2011).

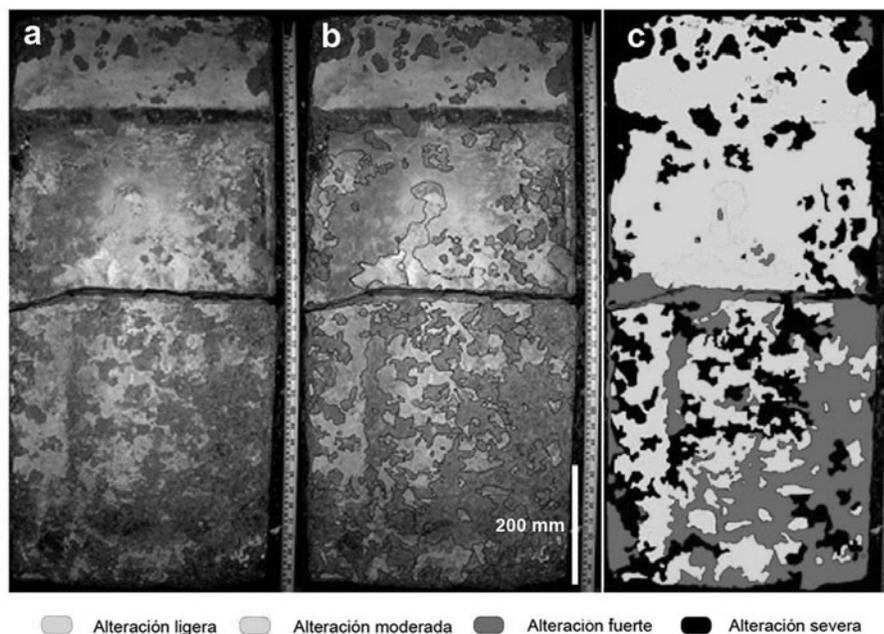
FIGURA 3. a) Imagen original de la obra completa tomada en 2008. b) Imagen con sobrepuestos de los polígonos de las áreas homogéneas en grado de alteración (AHGA). c) Mapa temático del grado de alteración de la imagen. Los gradientes representan diferentes grados de alteración (GA), a excepción del blanco, que indica el área no analizada debido a que no es parte de la superficie pictórica (Fotografía Ma. Carmen Casas-Pérez y Damiano Sarocchi, 2009).

La laja de piedra basáltica (Figura 3a), con una superficie total de 365 657.1 mm², está dividida en dos partes prácticamente iguales debido a una fractura casi recta, paralela a los lados cortos de la imagen. La parte alta, donde está pintado el busto de la Virgen, tiene una superficie de 180 412.7 mm², y la baja, de 185 244.4 mm². En la Figura 6 se representan de forma sinóptica los porcentajes correspondientes a cada GA en referencia con la parte de la superficie pictórica donde se midieron.

La obra está caracterizada por un estado de degradación en general elevado, el cual consiste en una progresiva pérdida de la capa pictórica y de la preparación por desprendimiento de escamas del soporte y pulverización de los sustratos. La gravedad de estas pérdidas difiere de punto a punto. El estudio cuantitativo realizado permite reconocer que las dos partes de la obra presentan diferentes GA: la alta, que contiene el busto de la Virgen, resulta mejor conservada, con un GA de ligero a moderado sobre 73.9% de la superficie. Sin embargo, en 23.8% de ésta la alteración es tan fuerte que ya no existe capa pictórica ni preparación, y ha aflorado la base lapídea. En la parte baja de la imagen, la capa pictórica se encuentra solamente en 34.2% de la superficie, pero la preparación está expuesta y presente todavía en 36.8%. La superficie donde aflora la base lapídea es de 29.1%, ligeramente superior a la medida correspondiente a la parte alta de la imagen.

Se puede formular como hipótesis que el diferente estado de conservación de las dos partes tal vez se relacione con una exposición diferencial a los agentes de alteración, entre cuyas causas se excluye la exposición a la radiación solar en razón de que la torre donde se halló había sido cegada y, por lo tanto, la obra se conservó en la oscuridad total. Probablemente la parte alta se encontraba menos expuesta a los agentes de alteración respecto de la parte baja, como se infiere por su mejor estado de conservación. Observando la parte inferior de la pintura, el mapa temático del GA (Figura 3c) muestra que la imagen está caracterizada por tres dominios longitudinales. El lado izquierdo presenta un

área rectangular mejor conservada, donde prevalece una alteración de ligera a moderada. La zona central, más ancha, presenta un GA que varía de moderado a grave. Esta parte presenta un alto número de faltantes, que exponen la base lapídea. A la derecha se aprecia otra área rectangular con una alteración fuerte. Probablemente el lado izquierdo, como la parte alta de la obra, fue protegido por algún elemento, hoy desconocido, durante el tiempo que la pintura permaneció enterrada.

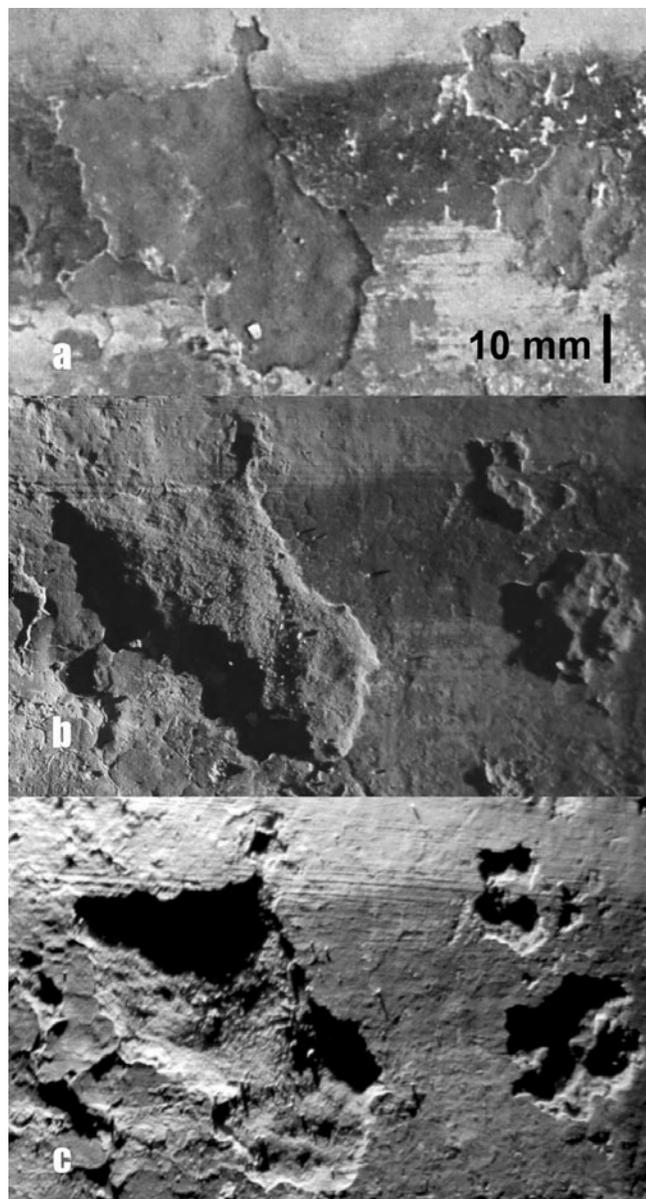
FIGURA 5. a) Fotografía con iluminación frontal de una zona con alteración. b) y c) Fotografías del mismo detalle en luz rasante en diferentes direcciones. Las imágenes evidencian que la alteración consiste principalmente en la falta de cohesión en fragmentos milimétricos de la superficie pictórica y pulverulencia de la preparación (Fotografía Ma. Carmen Casas-Pérez y Damiano Sarocchi, 2011).

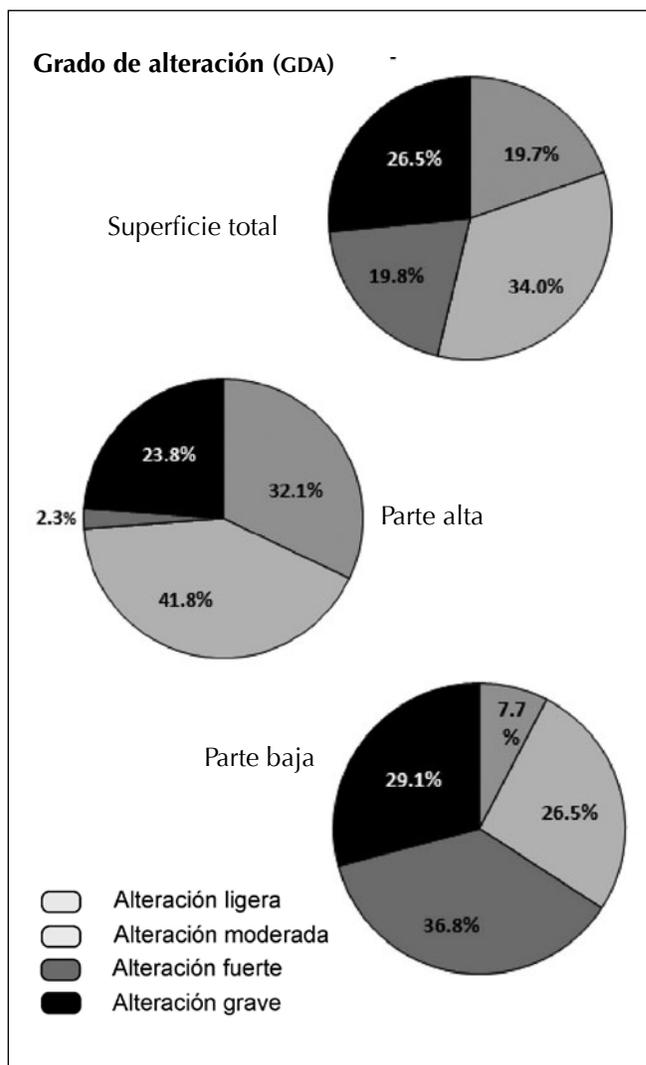
FIGURA 6. Gráficas que representan los resultados del análisis cuantitativo del grado de alteración (GA).

Los resultados que se presentan en este párrafo se refieren a los estudios del GA de la imagen de la Virgen de Analco realizados utilizando la fotografía tomada en 2008, los cuales se enfocaron en la cuantificación de la extensión de los distintos GA de las diferentes partes de la obra. Se midieron las superficies total y de cada una de las dos partes que componen la obra, así como el área total cubierta por cada AHGA correspondiente a cada una de las cinco clases de GA. En la fotografía de 2008 analizada, ninguna AHGA corresponde al GA "imperceptible", y por esta razón no aparece en las leyendas del mapa temático (Figura 3c).

En el caso de la Virgen de Analco se midió el GA y se evidenció cuantitativamente que la pieza superior de la laja basáltica (donde está representado el rostro de la Virgen) tiene mejor grado de conservación que la parte baja. En ésta se detectaron tres bandas longitudinales con un grado de alteración diferencial, debido a que algunas partes de la pintura se preservaron del contacto con agentes de alteración.
