Estudios radiográficos de tres de los grandes Cristos de caña de maíz identificados en España: el *Cristo crucificado de Lerma* (Burgos), el *Cristo de Santa María de Vitoria-Gasteiz* (Álava) y el *Cristo de la buena muerte de Gran Canaria* (Gran Canaria)

Radiographic Studies of Three Cornstalk-paste Grand Christ Figures Identified in Spain: *Cristo crucificado de Lerma* (the *Crucified Christ of Lerma*, Burgos), *Cristo de Santa María de Vitoria-Gasteiz* (the *Christ of Santa Maria of Vitoria-Gasteiz*, Alava) and *Cristo de la buena muerte de Gran Canaria* (the *Christ of the Good Death of Gran Canaria*, Gran Canaria)

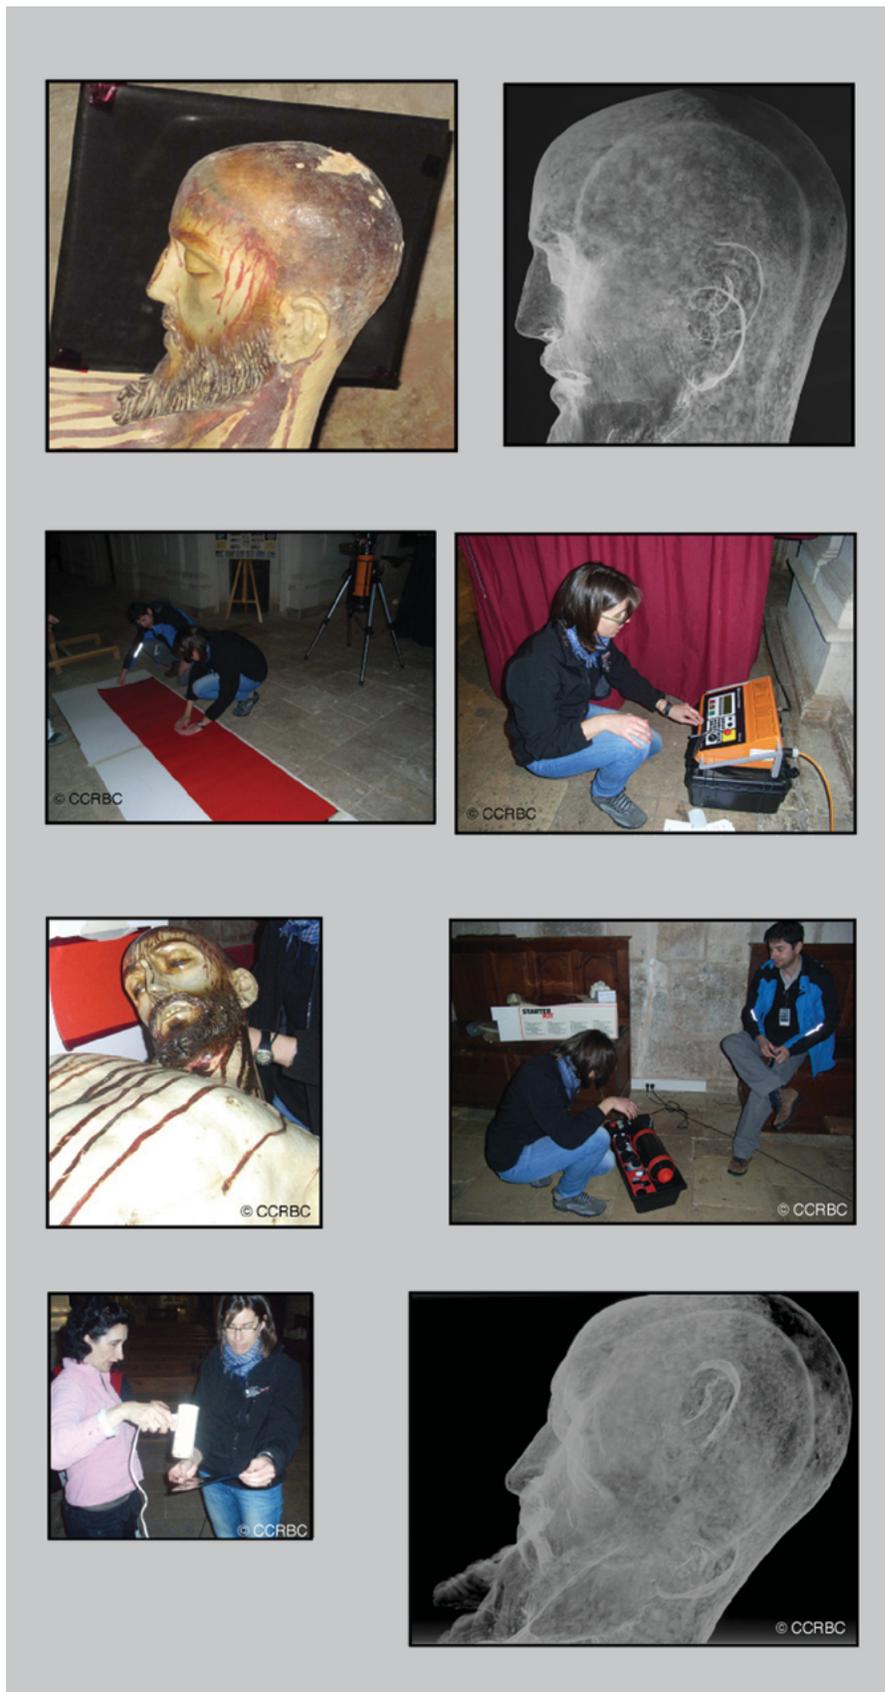
mos con los parámetros adecuados. Al aumentar la distancia entre el equipo generador y la obra para irradiar una sola vez en cada vista y obtener la imagen completa, tuvimos que modificar el tiempo de exposición calculándolo a través de la fórmula del factor de exposición³ (Figura 3).

FIGURA 3. Cristo crucificado de Lerma, prueba radiográfica de cabeza con película médica, proceso de radiografiado y resultado con película de rollo continuo (Cortesía: Archivo del CCRBC-JCYL e IPCE, 2011).

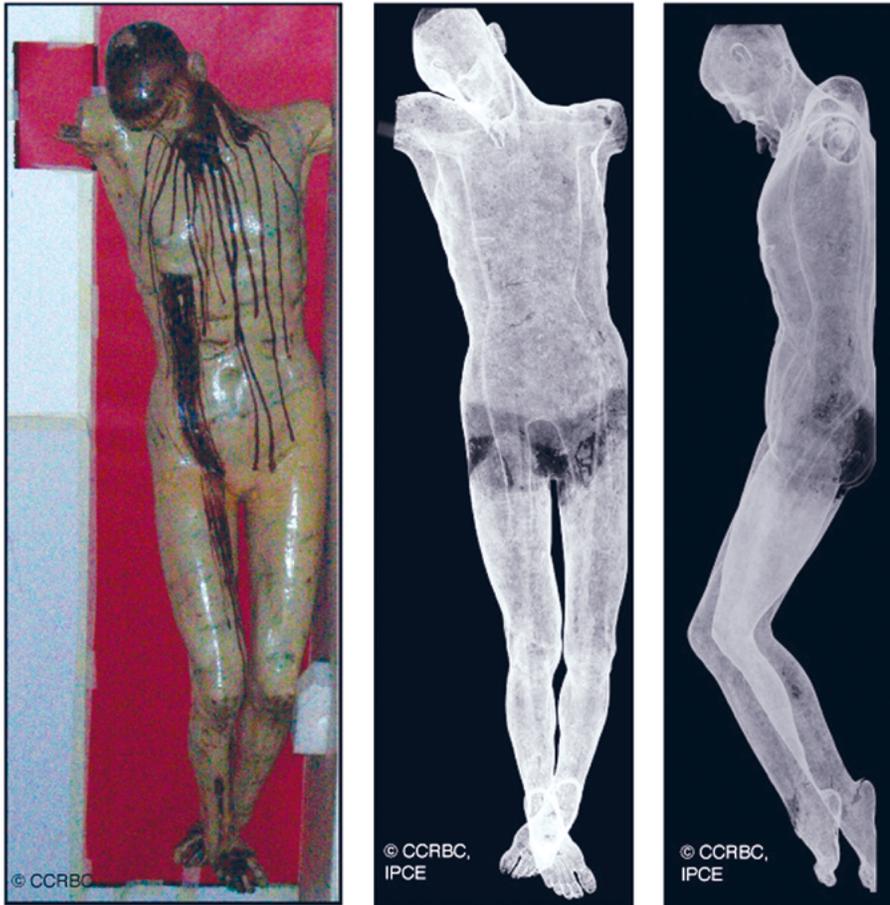
Una vez impresionada la película, la revelamos en el laboratorio fotográfico del IPCE en proceso automático y continuo durante 8 minutos, a 30° C, con una procesadora Structurix NDT1®; finalmente, las cuatro partes se digitalizaron en la Sección de Estudios Físicos de la misma institución, con un escáner por transmisión Array® 2905 HD®, y se unieron los fragmentos mediante el programa de imagen Photoshop (Figura 5).

FIGURA 5. *Cristo crucificado de Lerma*, imagen visible y con rayos X tanto de frente como de perfil con película de rollo continuo (Cortesía: CCRBC-JCyL e IPCE, 2011).

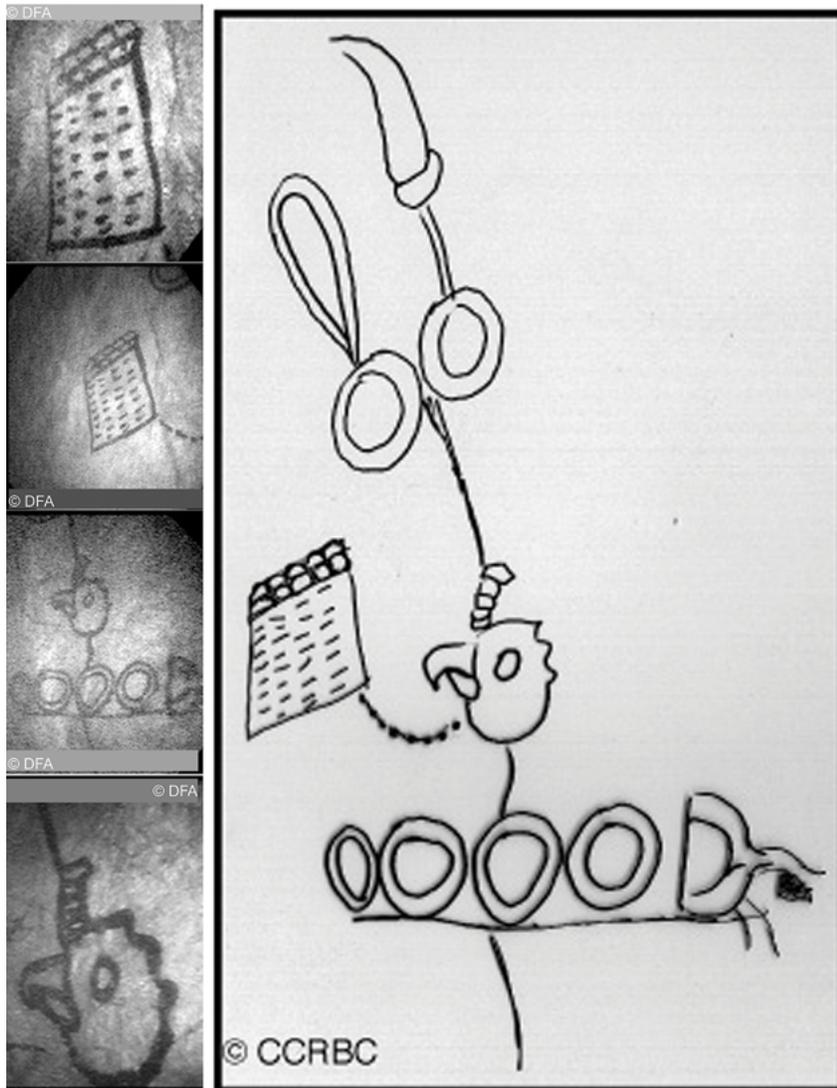
Al entrar por el hombro izquierdo hallamos dos pictogramas trazados con tinta negra. El primero formaría parte del mismo conjunto, aunque, como hemos dicho, capturamos la

imagen de manera fragmentada (Figura 6).

FIGURA 6. *Cristo crucificado de Lerma*, primer conjunto de pictogramas en el interior (Cortesía: Archivo del CCRBC-JCYL y Servicio de restauración, Departamento de Euskera, Cultura y Deporte, DFA, 2011).

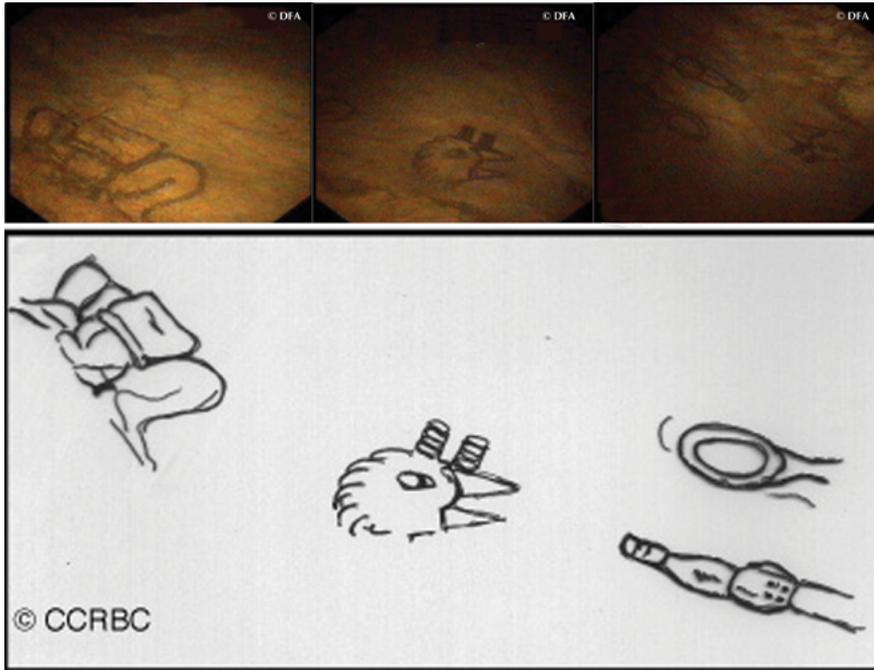
En la misma zona hallamos otros pictogramas similares a los mencionados: también parecían formar parte de un conjunto, pero no pudimos determinar el dibujo completo ni si formaría parte del mismo conjunto (Figura 7).

FIGURA 7. *Cristo crucificado de Lerma*, segundo conjunto de pictogramas en el interior (Cortesía: Archivo del CCRBC-JCYL y Servicio de restauración, Departamento de Euskera, Cultura y Deporte, DFA, 2011).

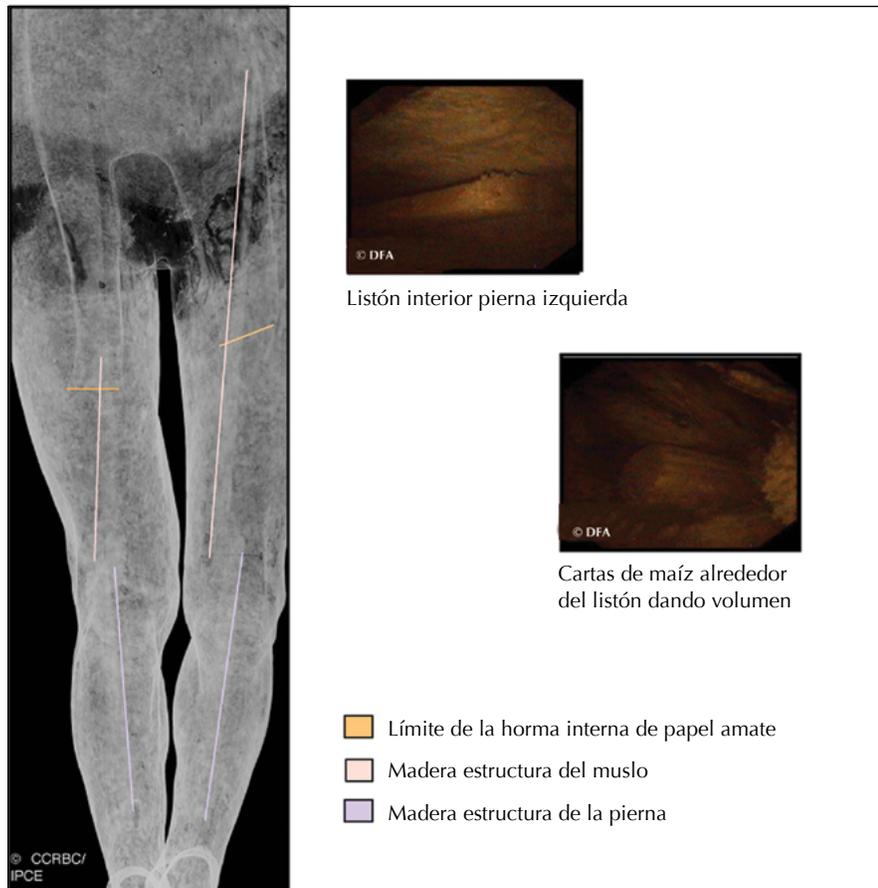
Volviendo al análisis radiográfico, fue muy interesante estudiar en la placa la manera en que la horma in-

terior descendía más hacia la pierna derecha que hacia la izquierda. La unión de una y otra al cuerpo se realizó con dos listones de madera, posiblemente de colorín, que dejaron su reflejo en la placa radiográfica mediante unas líneas más radiopacas. También con la videoendoscopia se identificaron tanto los listones como el “macizado”, mediante cañas de maíz de las piernas. En la izquierda el listón penetró la horma hasta la cadera, mientras que en la derecha se pierde la línea muy cerca del final de la horma (Figura 8).

FIGURA 8. *Cristo crucificado de Lerma*, límite de la horma interna y la visualización, gracias a videoscopio, del listón de las piernas y su macizado con cañas de maíz (Cortesía: Archivo del CCRBC-JCYL, IPCE y Servicio de restauración, Departamento de Euskera, Cultura y Deporte, DFA, 2011).

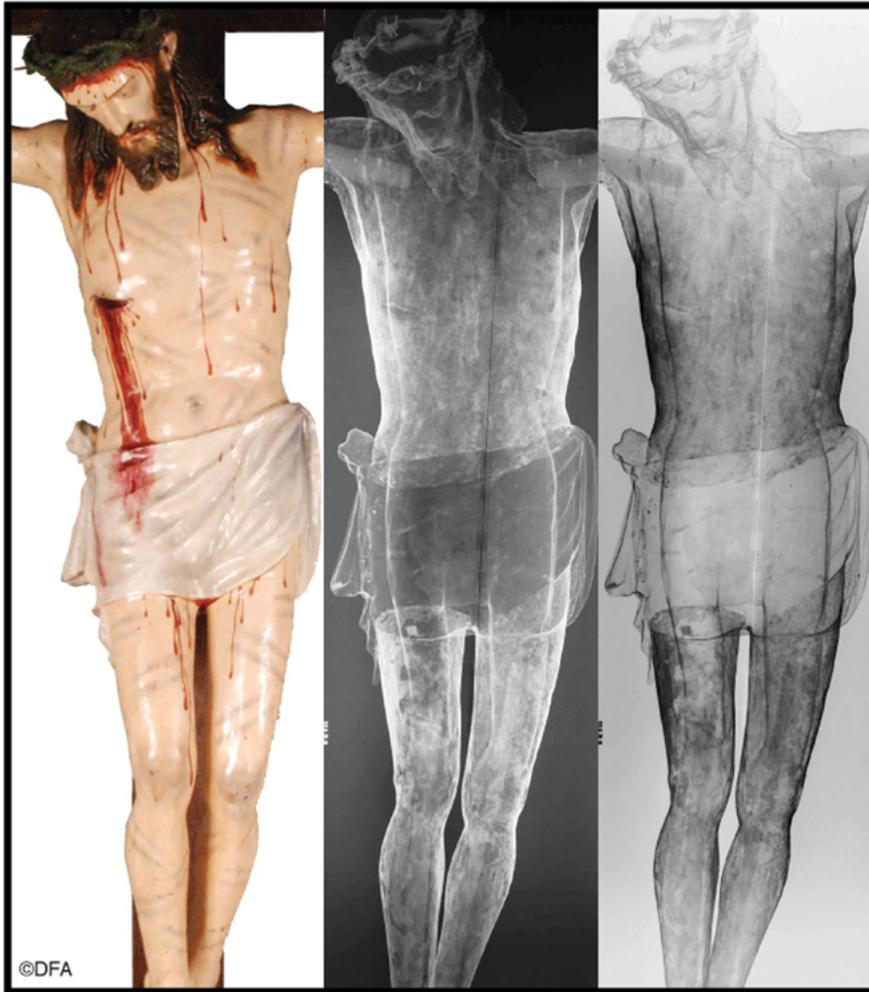
Para obtener las tomas radiográficas en vista frontal, se utilizó película Agfa tipo D4Rollpac® con un equipo generador de rayos X industrial con tensión máxima de 160 kV, ubicado a una distancia de 6 m del objetivo. El procesado de la película fue automático durante 8 minutos y se digitalizó mediante fotografía directa de la placa sobre el negatoscopio. Como en el caso del *Cristo crucificado de Lerma*, la imagen reflejó una línea de mayor absorción radiográfica que transcurre en paralelo al límite de la imagen tanto en el cuerpo como en la cabeza, lo que indicó la presencia de una horma interna que, al igual que en el ejemplo anterior, entra en parte del muslo (Figura 10).

En la placa son visibles los ensamblados de la cabeza, brazos y piernas, en todos los casos, logrados con pernos de madera que se ven reflejados

mediante líneas paralelas de mayor absorción radiográfica que entran en la horma interna. Las piernas se macizan alrededor del listón mediante cañas de maíz. De la misma manera que en el ensamble con los brazos, en la cabeza es muy claro el modo de unión entre ambas piezas (Figura 11). En este caso, el estudio endoscópico no desveló pictogramas ocultos.

FIGURA 10. *Cristo de Santa María de Vitoria-Gasteiz*, vista general del visible y rayos X de frente y positivado (Cortesía: Servicio de restauración, Departamento de Euskera, Cultura y Deporte, DFA, 2011 y 2003).

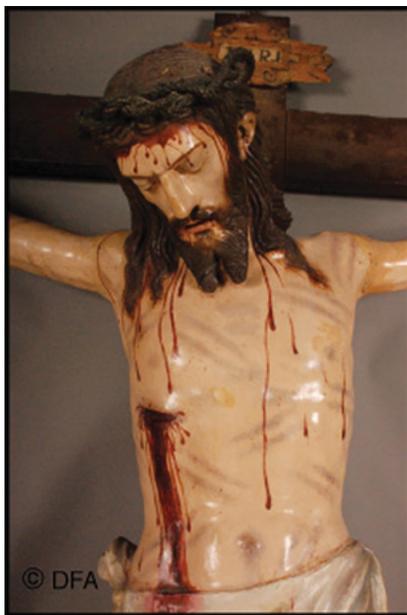
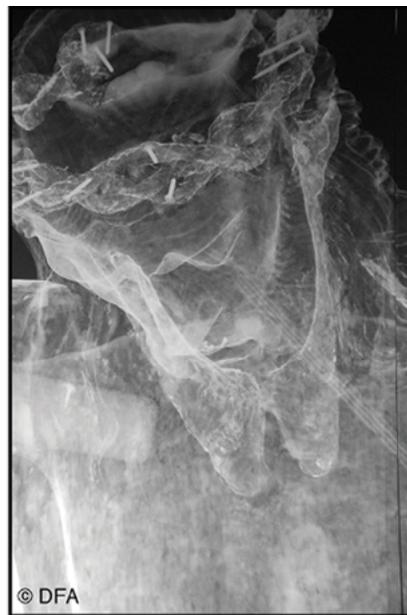
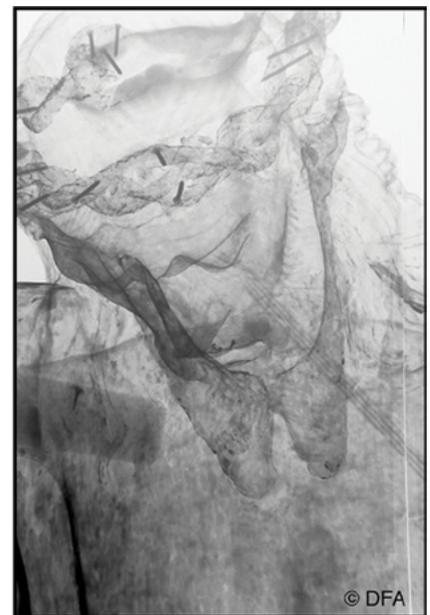
FIGURA 11. *Cristo de Santa María de Vitoria-Gasteiz*, detalle de la cabeza en el visible y rayos X de frente y positivado (Cortesía: Servicio de restauración, Departamento de Euskera, Cultura y Deporte, DFA, 2010 y 2003).

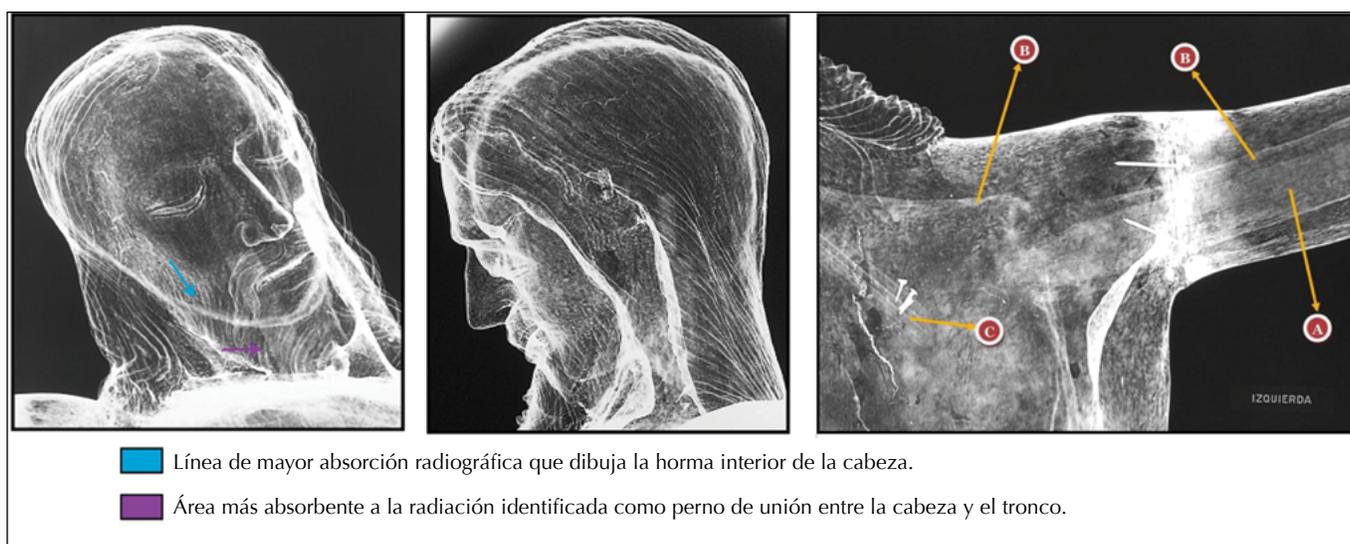
Centrándonos en la placa correspondiente al hombro se identificó la horma interna del cuerpo por su mayor absorción radiográfica, el cilindro hueco donde se inserta el perno del brazo, así como el perno de unión entre la cabeza y el tronco.

Tanto la unión del brazo al cuerpo como el perno de la cabeza están “reforzados” por elementos metálicos, concretamente clavos, utilizados en ambas zonas pero de distinto tipo: en la primera, la forma cilíndrica de ambos nos indican que son “modernos”, colocados para reforzar la unión a lo largo de la historia de la obra, mientras en el caso del segundo tienen forma de punta de flecha más propio de los de forja y, por lo tanto, quizá como el elemento de más antigüedad que se colocara originalmente para afianzar el perno de unión: en la placa radiográfica éste se reconoce como líneas paralelas que absorben mayor y menor cantidad de radiación, reflejo que se corresponde con las vetas de un elemento lígneo (Figura 13).

FIGURA 13. *Cristo de la buena muerte de Gran Canaria*, rayos X de la cabeza en frente y perfil, y detalle de la unión del brazo al cuerpo (Cortesía: Francisco Pablo Amador Marrero, 1999).
