Recuperando la memoria del centenario de la Independencia de México: la restauración de un recurso fotográfico

Ma. Estíbaliz Guzmán Solano
Diana Lorena Díaz Cañas

Título en inglés: Reviving the Memory of the Centenary of Mexican Independence: the Restoration of Photographs

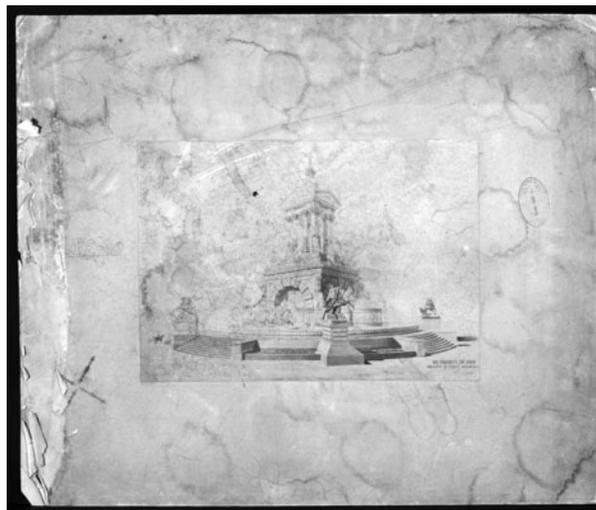
FIGURA 4. Imagen fotográfica de la Fuente Monumental del Paseo de la Reforma. Antes de tratamiento (Fotografía cortesía: ECRF, ENCRyM-INAH, 2009).

bían visto aminoradas por una significativa capa de suciedad superficial, manchas de *foxing*,³ escurrimientos y rayones con grafito. Aunada a la limpieza, la consolidación de los soportes secundarios que estaban delaminados recuperó la resistencia mecánica de los mismos. Los resultados obtenidos fueron satisfactorios, tal y como lo muestra el registro previo y posterior a la intervención (Figuras 4 y 5).

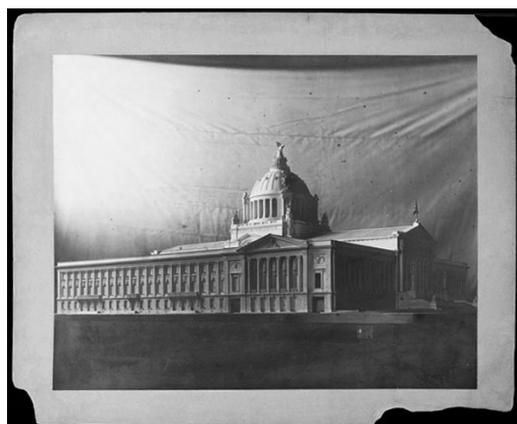
Es de notar que dos fotografías sobre el Palacio Legislativo que se elaboraron con el mismo proceso fotográfico: plata-gelatina en papel de fibra DOP, presentaron en sus soportes secundarios niveles de acidez y resistencia física disímiles, situación que llevó a una discusión teórica sobre el nivel de intervención necesario para conservar la unidad en ambas imágenes en una estrategia a largo plazo.

FIGURA 6. Imagen fotográfica de la maqueta del Palacio Legislativo al finalizar el tratamiento (Fotografía cortesía: ECRF, ENCRyM-INAH, 2010).

Con base en ello se determinó que para la primera fotografía tan sólo se realizaría una limpieza cuidadosa de las superficies y una reducción de manchas del soporte secundario, tratamientos que serían suficientes para recuperar las características formales de la imagen y llevar la atención del espectador hacia los infinitos detalles de la maqueta representada (Figura 6).

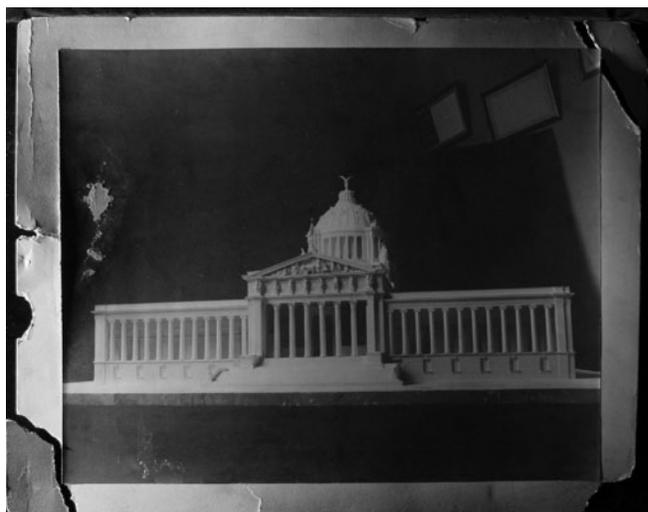
El soporte secundario de la segunda fotografía se encontraba, además, muy debilitado, ya que presentaba una rotura que comprometía su estabilidad; por ello se decidió que este soporte, que afortunadamente no presentaba inscripciones ni sellos, se reemplazara por un material nuevo. Este segundo tratamiento involucró el desmontaje de la fotografía, la consolidación del aglutinante de gelatina, la corrección de plano del conjunto, el laminado de la impresión fotográfica y el montaje perimetral en un nuevo soporte de cartón. El resultado visual de la intervención en esta fotografía no difirió de su análoga (Figuras 7 y 8).

FIGURA 7. Fotografía de la maqueta del Palacio Legislativo: adhesión total al soporte secundario de cartón, el cual presentaba una rotura al centro, así como una baja resistencia y flexibilidad (Fotografía cortesía: ECRF, ENCRyM-INAH, 2010).

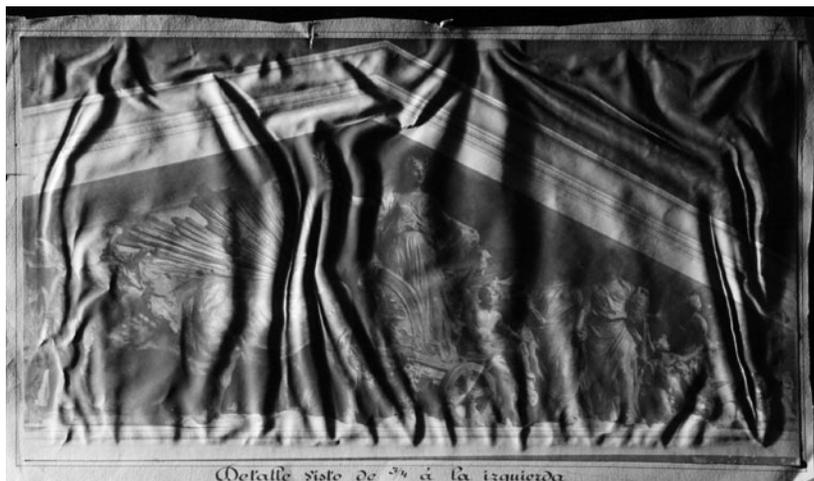
Otras fotografías de menor formato, que mostraban imágenes de maquetas de frisos con alegorías, presentaban severos pliegues y dobleces que ponían en riesgo al aglutinante de gelatina y a la imagen de plata. Algunas coloraciones rosadas y negras, así como la descamación del aglutinante de gelatina, reflejaban la presencia de microorganismos: hongos y bacterias, por lo que fue necesario llevar a cabo un minucioso trabajo de limpieza y desmontaje de fotografías conservando el soporte secundario, así como procesos de desinfección, corrección de

En estos casos, las reflexiones giraron en torno de la manera más adecuada de fijar nuevamente las fotografías al soporte secundario sin sobrepasar el criterio de mínima intervención necesaria, ya que originalmente estaban adheridas a éste por el perímetro del reverso. Desafortunadamente, el montaje original favoreció la formación de arrugas en la fotografía por movimientos diferenciales considerables entre ambos soportes, debidos a fluctuaciones de humedad en sus resguardos.

FIGURA 9. Imagen fotográfica de la maqueta del friso del Palacio Legislativo, antes de su restauración (Fotografía cortesía: ECRF, ENCRyM-INAH, 2010).

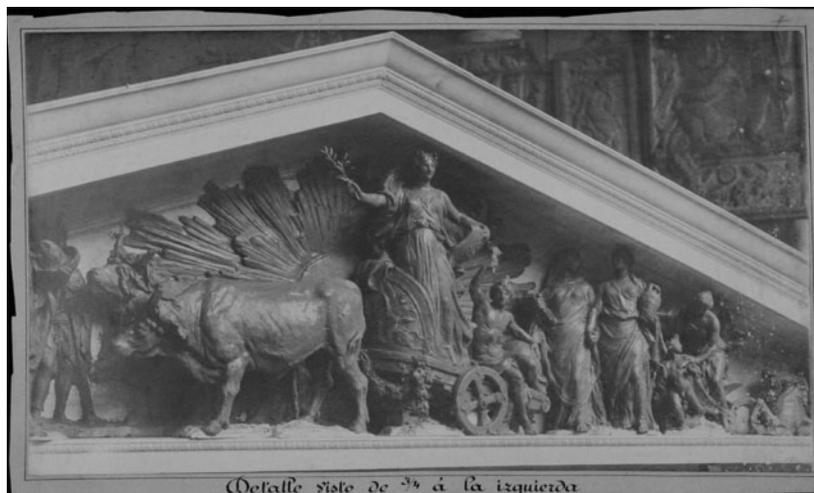
FIGURA 10. Imagen fotográfica de maqueta del friso del Palacio Legislativo, después de su restauración (Fotografía cortesía: ECRF, ENCRyM-INAH, 2010).

piado para evitar la formación de este tipo de arrugas era adherir por completo las fotografías a su soporte secundario, empleando materiales reversibles y realizando técnicas de montaje que implicaran la menor cantidad de humectación posible. Este montaje fue un proceso minucioso, ya que se cuidó que las fotografías volvieran a coincidir dentro del margen original marcado en el soporte secundario (Figuras 9 y 10).

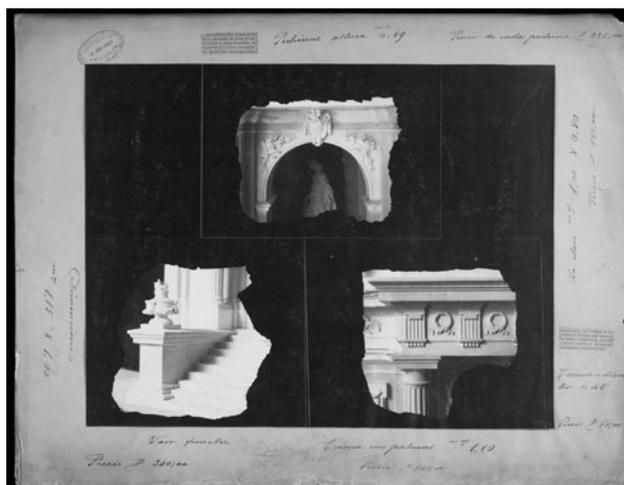
En este conjunto de impresiones de colodión aparecían varios deterioros que hacían indispensable una serie de intervenciones mayores. Los desprendimientos significativos del soporte primario de las fotografías, las notorias deformaciones de éstas y de sus respectivos soportes secundarios —que incluían un crecimiento local de éstos, lo que no permitía una devolución de plano local ni la readhesión de los estratos—, así como un fuerte deterioro físico-químico por acción de hongos *pennicillum* en más de 50% del soporte secundario, guiaron la intervención hacia el reemplazo del cartón.⁴

FIGURA 11. Fotografía de detalles de elementos decorativos que conforman parte del Panteón de Dolores (Fotografía cortesía: ECRF, ENCRyM-INAH, 2010).
