Cerámica decorada aplicada en la arquitectura

Técnicas de desprendimiento

Angélica Berenice González de la Mota
Montse Agüero Duran

Éste fue el caso de los edificios Cau Ferrat, Can Rocamora y Palau Maricel, de la población de Sitges, en Cataluña, España. Los tres inmuebles, construidos a primera línea de mar sobre restos romanos, que como edificaciones vivas datan de la época medieval, serían rehabilitados y restaurados en su totalidad, por vez primera y de manera integral, en el año 2010. Por su problemática, bastante compleja, era necesario el desmontaje de toda la cerámica que decoraba los interiores y exteriores para poder actuar en lo relativo a su intervención arquitectónica.

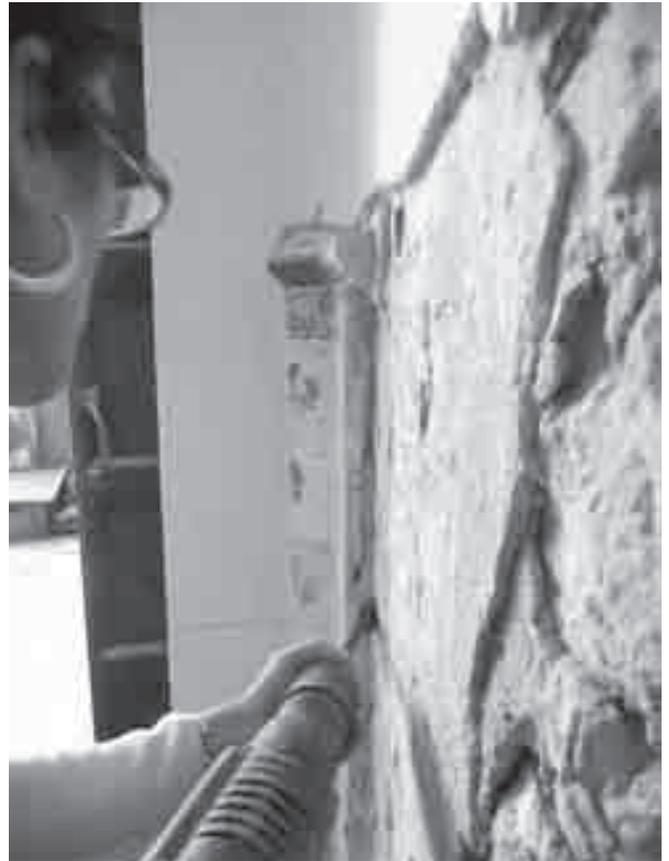
FIGURA 1. Ejemplo de desprendimiento por hileras, actuando entre los repellados y el mortero de unión (Fotografía Montse Agüero 2010, cortesía: ABAC).

A través de las vibraciones emitidas por los golpes rítmicos y rápidos de la herramienta de desgaste —un martillo percutor eléctrico—, el mortero de unión se debilita, permitiendo el desprendimiento. Se comienza a trabajar en la parte superior de la sección, abriendo regatas o canales, para posteriormente continuar por todo el perímetro del segmento que se ha de desprender. La acción de la herramienta se ejerce entre el mortero de unión y el repellado, sin llegar a actuar en la cerámica (Figuras 1 y 2).

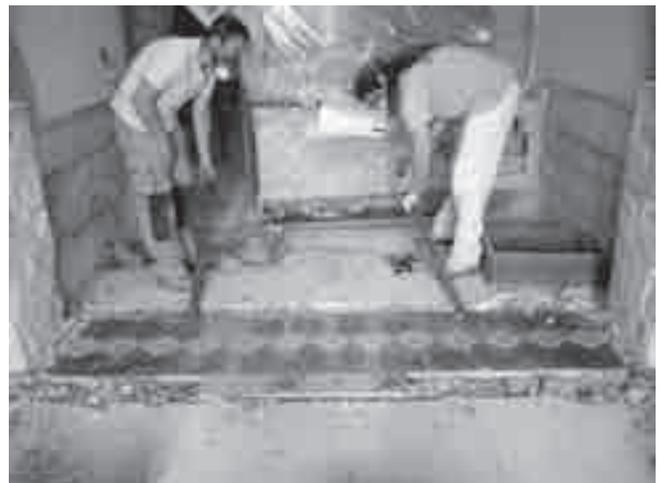
FIGURA 2. Con ayuda de palancas, una vez realizadas las regatas o canales periféricos, se levantan las secciones del suelo decoradas con las cerámicas vidriadas (Fotografía Rodrigo Surell 2010, cortesía: Agora).

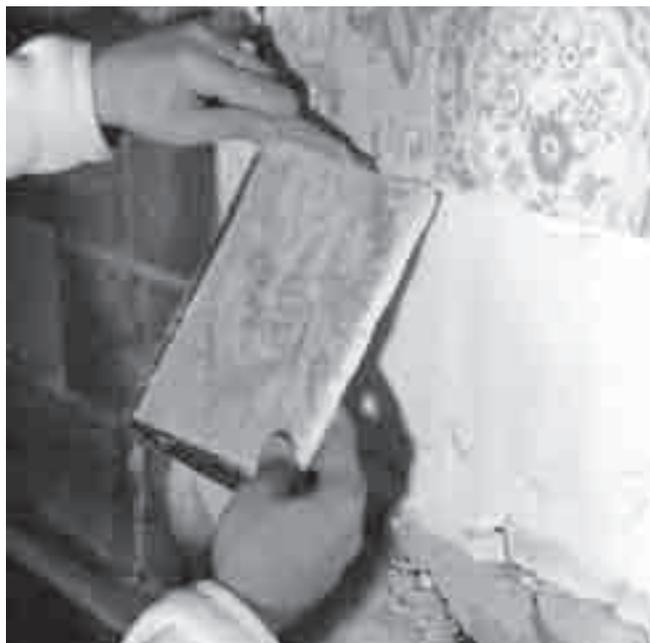
FIGURA 3. El velado, en el desprendimiento individualizado, se va cortando manualmente conforme se desprende cada azulejo (Fotografía Montse Agüero Duran 2010, cortesía: ABAC).

En primer lugar se repican todas las juntas con cincel o espátula y martillo, para luego repicar con las mismas herramientas el mortero de los bordes. Posteriormente poco a poco se descalza la cerámica respecto del mortero, golpeando ligeramente con un martillo de nylon o mazo, hasta conseguir que se desprenda la pieza (Figura 3). La cerámica se extrae casi libre del mortero de unión.

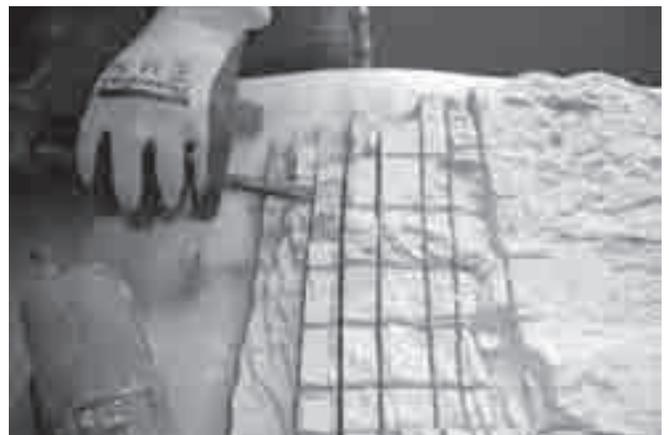
FIGURA 5. La eliminación del mortero debe realizarse por capas; de esta forma, se controlan las vibraciones emitidas a la cerámica, evitando fisuras o fracturas en el material (Fotografía Montse Agüero Duran 2010, cortesía: ABAC).

nando, asimismo por capas, con el cinzel y el martillo o con la radial, cada uno de los recuadros formados.

Se realizan tantas capas como sean necesarias, hasta llegar finalmente a la cerámica, empleando la radial y eliminando de manera controlada la última capa (se observó que con el cinzel y el martillo aumentaba la probabilidad de daño mecánico). Los residuos puntuales se retiran, finalmente, con una espátula.
