# Un método simplificado para evaluar el riesgo sísmico y priorizar la atención de los bienes culturales inmuebles: el caso de Chile

A Simplified Method to Assess Seismic Risk and Prioritize the Care of Immovable Cultural Heritage: Chile as a Case Study

Daniela Andrea Díaz Fuentes

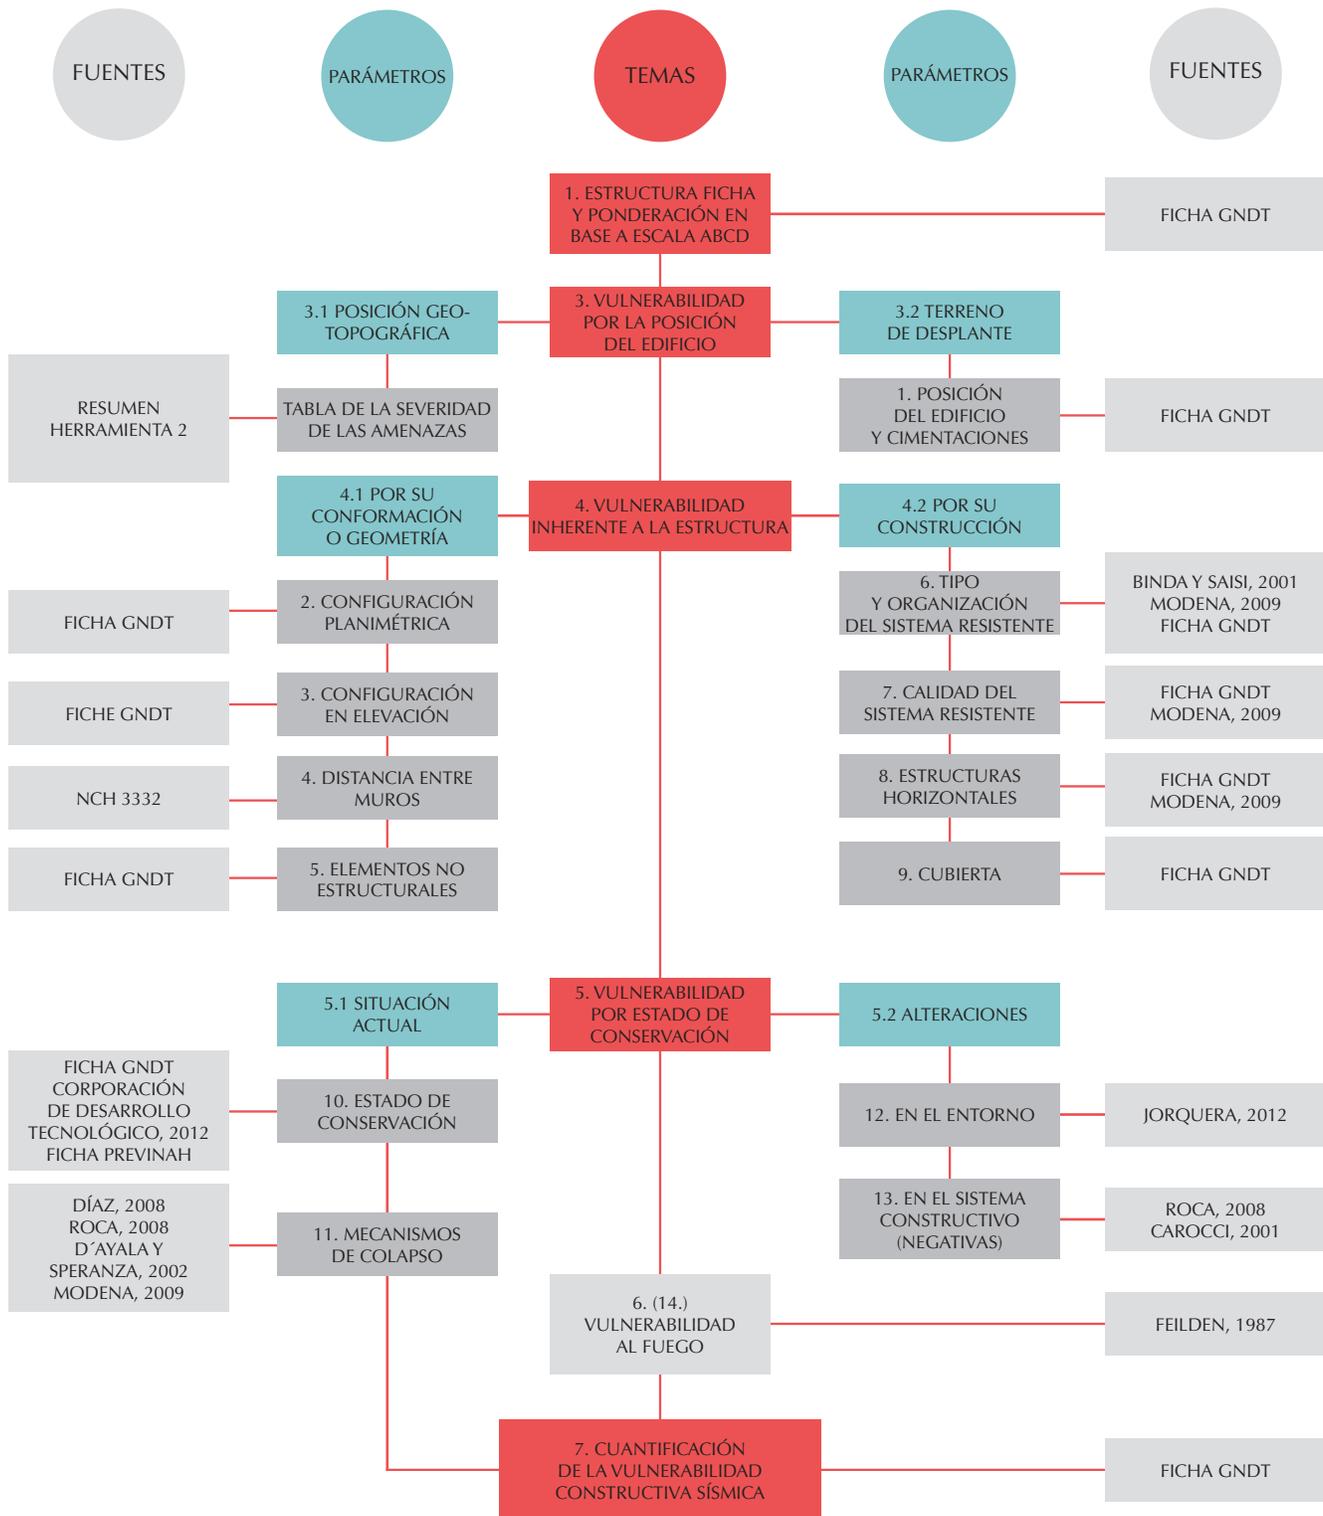
FIGURA 4. Esquema de los parámetros para realizar la evaluación y cuantificación de la vulnerabilidad constructiva sísmica en los bienes culturales inmuebles; herramienta 3 (Fuente: Díaz 2016:127).

Los parámetros de la tercera herramienta se dividen en tres tipos de vulnerabilidad: por la posición del edificio; la inherente a la estructura, y por el estado de conservación (Figura 4).

El rubro sobre la vulnerabilidad por la *posición del edificio* estima:

- Las amenazas relacionadas con la posición geotopográfica y
- el tipo de suelo, la pendiente (si la hay) y el tipo de cimentaciones (Díaz 2016:128-134).

Adicionalmente, la temática de la vulnerabilidad inherente a la estructura considera:

- La configuración planimétrica o geometría, es decir, la asimetría del edificio, que aumenta su vulnerabilidad ante un terremoto;
- la configuración en elevación, que, a su vez, valora la distribución y continuidad de los elementos resistentes a lo largo de la altura;

- la distancia entre muros, que calibra, entre otros, la esbeltez de los muros, los desplomes, la ubicación de los vanos, la distancia entre muros transversales para evitar el volteo;

- los elementos no estructurales, esto es, los accesorios, los elementos verticales y los voladizos que podrían caer en un terremoto;
- la organización y calidad del sistema inherente, es decir, el sistema constructivo, los materiales, la traba entre los muros ortogonales y la conexión entre los muros y entresijos mediante estructuras ejecutadas con materiales compatibles, y

- las estructuras horizontales y cubierta en relación con la capacidad de deformación en el plano, la compatibilidad de los materiales, los empujes producidos en los muros y el tipo de conexión con los mismos (Díaz 2016:134-171).

Por último, el rubro sobre la vulnerabilidad por el estado de conservación evalúa:

- Los deterioros visibles en el edificio;
- las alteraciones en el sistema constructivo;
- las alteraciones negativas en el entorno que han incrementado su fragilidad y
- la vulnerabilidad al fuego, tomando en cuenta la presencia de adornos o muebles inflamables, la falta de compartimentación y divisiones internas, las actividades peligrosas realizadas en el interior del inmueble, etcétera (Díaz 2016:172-188).

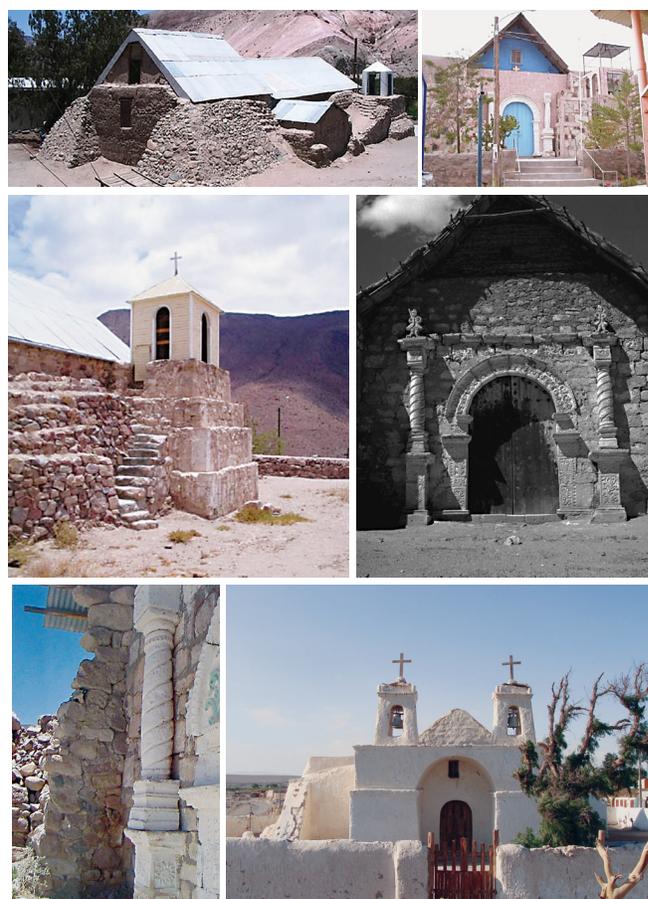
FIGURA 9. Fotografías previas al terremoto de 2005: 9a. Iglesia de Laonzana; 9b. Iglesia de Sibaya; 9c. Iglesia de Limaxiña; 9d. Iglesia de Huaviña; 9e. Iglesia de Usmagama; 9f. Iglesia de Chiu Chiu (Fuente: Dibam 2016; cortesía Consejo de Monumentos Nacionales, Chile).

Durante esta INVESTIGACIÓN, la metodología se aplicó en la iglesia de Chiu Chiu, construida en 1611 (Wikiwand 2016) en el Oasis de Chiu Chiu, y, en la Quebrada de Tarapacá, en las iglesias de Limaxiña, Laonzana, Sibaya y Usmagama, erigidas a mediados del siglo XVII (ME 2009; Dibam 2016b), así como en la de Huaviña, del siglo XVIII (Dibam 2016a), todas ubicadas en el norte andino de Chile (Figura 8), construidas en adobe y mampostería de piedra asentada en lodo, con techumbre de par y nudillo de madera local y cubierta de paja brava o torta de lodo; arquitectónicamente, presentan una nave única, con una o dos torres del campanario adosadas o exentas, y un atrio delimitado por un muro perimetral (Díaz et al. 2012:153) (Figura 9).
