La aproximación de una evaluación analítica a un efecto sísmico real: el caso del templo de Santa Lucía, San Cristóbal de las Casas, Chiapas, México

The Approximation of an Analytical Evaluation to a Real Seismic Effect: the Case of the Temple of Santa Lucía, San Cristóbal de las Casas, Chiapas, Mexico

This REPORT presents the results from the structural response and recorded damages to historical monuments (churches and temples) subject to seismic movements in Mexico and those from an analytical model. The case study is the Temple of Santa Lucía, located in San Cristóbal de las Casas, Chiapas, an area of high seismic activity. The methodology implemented the finite element method, analyzing the temple under different seismic intensities with return intervals of 30, 100, 500, and 1000 years. On September 7, 2017, a powerful earthquake struck Mexico achieving an acceleration of 500 gal in areas near the epicenter. The damages caused to the temple coincided with those predicted in the research work.

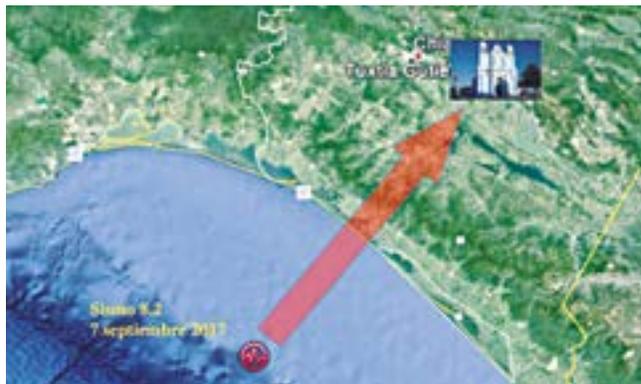
FIGURA 1. Localización del sismo del 7 de septiembre de 2017 (Fuente: Pacheco Martínez, 2017).

El 7 de septiembre de 2017 la población al sur y centro de México experimentó un sismo de gran intensidad, cuyo foco se localizó en las cercanías de la ciudad de Pijijiapan, en la costa del estado de Chiapas (Figura 1). El Servicio Sismológico Nacional (SSN 2017) reportó el sismo con magnitud 8.2 grados Richter y profundidad de 58 km. En zonas cercanas al epicentro, el movimiento alcanzó aceleraciones de hasta 500 gales (cm/s^2), de acuerdo con la Unidad de Instrumentación Sísmica (SMIS 2017).

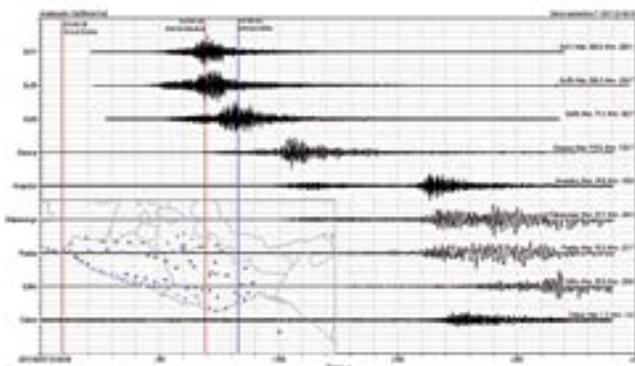
FIGURA 2. Registros sísmicos en estaciones del Centro de Instrumentación y Registro Sísmico, A. C., del temblor del 7 de septiembre de 2017 (Fuente: CIRES, 2017).

En la figura 2 se observan algunas mediciones de estaciones sismológicas del Centro de Instrumentación y Registro Sísmico, A. C. (CIRES), que registraron el sismo del 7 de septiembre de 2017.

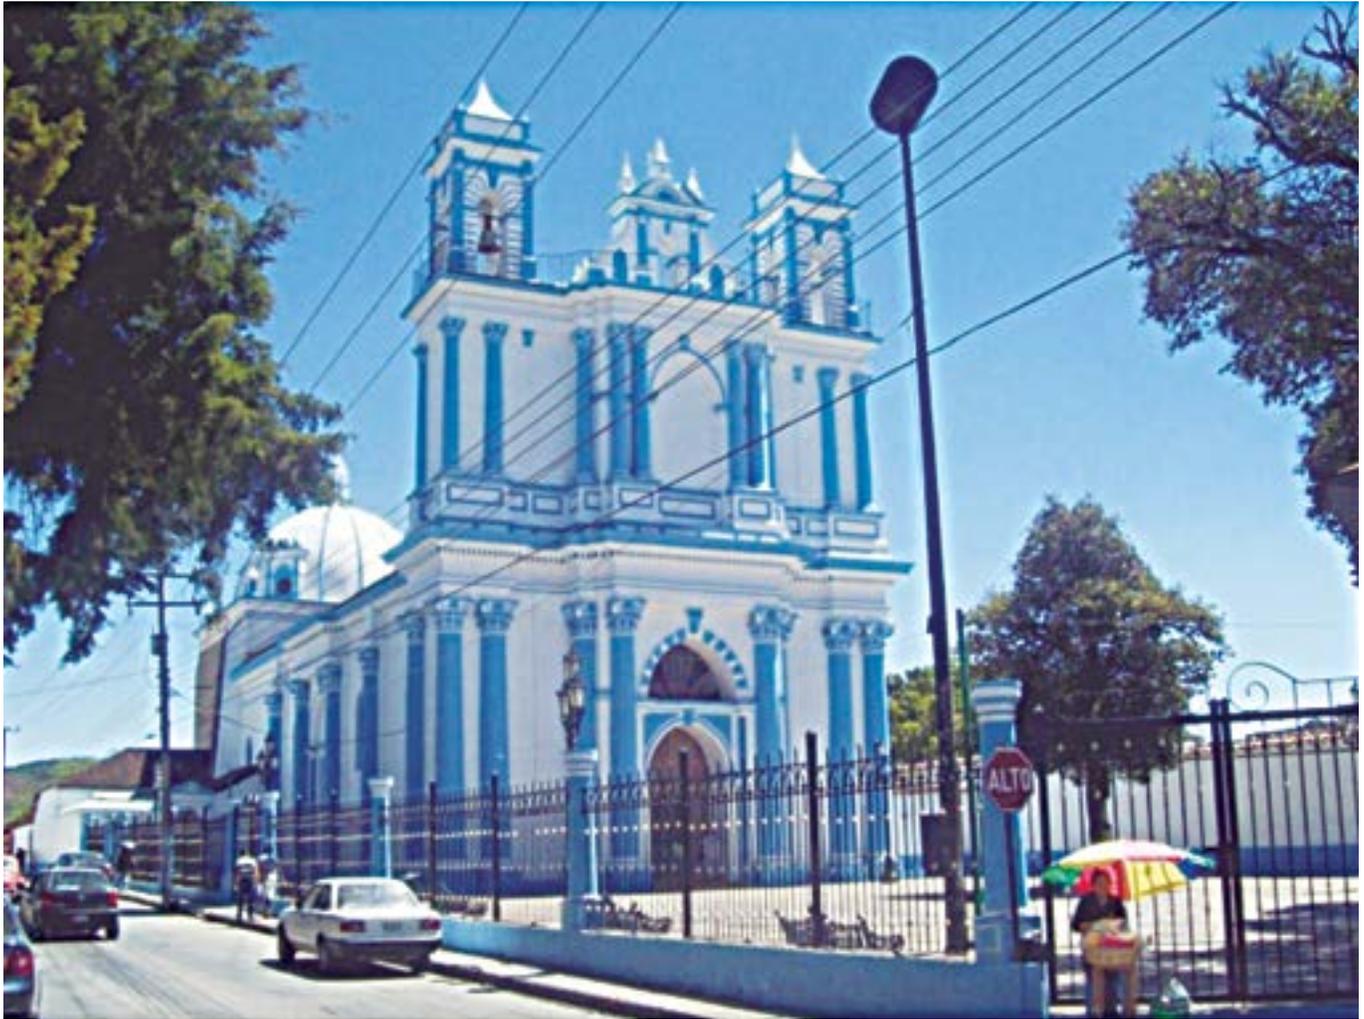
FIGURA 3. Templo de Santa Lucía (Fotografía: Figueroa Esquinca, 2009).

El inmueble presenta elementos arquitectónicos característicos, como capillas adosadas, fachada principal de pared gruesa; en los dos extremos de la fachada existían torres con campanarios (antes del sismo de septiembre de 2017), muros gruesos, cúpula en el altar y techumbre de madera.

El material constructivo original del inmueble es mampostería de ladrillo, con mortero cal-arena, revestida por

gruesa argamasa de cal. En la figura 3 se muestra la imagen del templo previo al sismo de 2017.

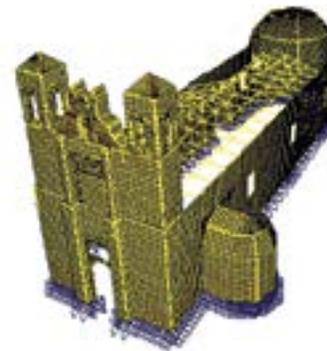
FIGURA 4. Modelo tridimensional en elemento finito (Modelo: Figueroa Esquinca, 2009).

Integrado por todos los elementos estructurales pertenecientes a la iglesia, el modelo incluye elementos *shell* para formar los muros, la fachada, la cúpula, etc., y marcos para representar su techumbre. La figura 4 ilustra el modelo tridimensional introducido en el programa.

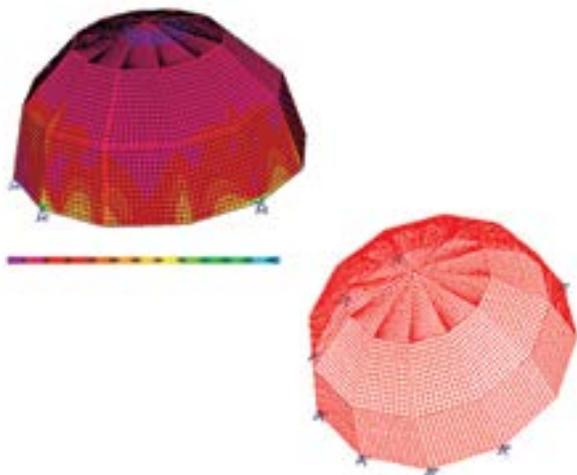
FIGURA 5. Modelo de elemento finito de la cúpula (Modelo: Figueroa Esquinca, 2009).

Este elemento bajo peso propio trabaja a compresión, pero, al estar sometido a distintas combinaciones (carga vertical, sismo en dirección x y sismo en dirección y: transversal y longitudinal), se generan esfuerzos de tensión, de menor magnitud en su cúspide y mayores en sus apoyos, como lo muestra la figura 5.

Conforme aumenta la aceleración para cada periodo de retorno, los esfuerzos obtenidos aumentan en forma gradual: como se ha observado en la práctica, durante la ocurrencia de un sismo los primeros agrietamientos aparecen en la parte interior de este elemento, donde se encuentran los valores máximos de esfuerzos de tensión.

En promedio, en la parte inferior de la cúpula, para un periodo de 30 años, se encontraron esfuerzos de tensión del orden de 95 kg/cm²; para 100 años, de 170 kg/cm²; para 500 años, de 300 kg/cm², y para 1 000 años, de 400 kg/cm². Los valores obtenidos son altos comparados con los correspondientes a los esfuerzos últimos de tensión, que para este material varían entre 5-15 kg/cm², pero

dichos esfuerzos se localizan en pequeñas áreas, por lo que se esperan daños en pequeñas superficies, lo que no provocaría colapsos. Sin embargo, su importancia radica en que, al iniciar el agrietamiento del elemento, éste, a su vez, puede agrietarse por esfuerzos de menor magnitud.

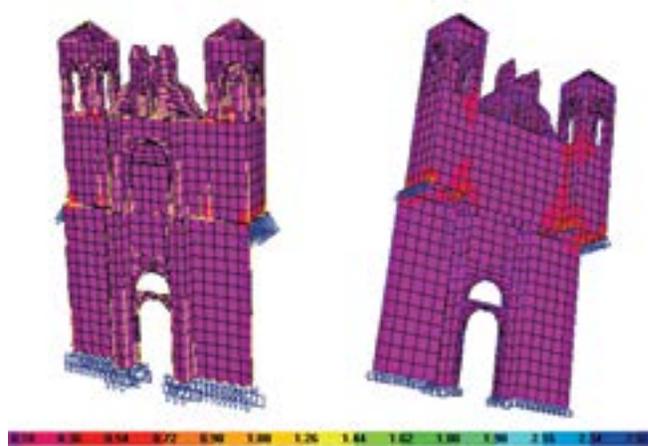
FIGURA 6. Modelo de elemento finito de la fachada (Modelo: Figueroa Esquinca, 2009).

En promedio, para un periodo de retorno de 30 años, las torres en sus extremos generan esfuerzos de tensión del orden de 140 kg/cm^2 ; para un periodo de retorno de 100 años, de 210 kg/cm^2 ; para un periodo de 500 años, de 320 kg/cm^2 , y de 370 kg/cm^2 para un periodo de 1 000 años.

Los esfuerzos máximos se generan en áreas más amplias que en la cúpula, por lo que se esperan agrietamientos más graves en esas superficies. En la figura 6 se ilustran los esfuerzos máximos generados en los extremos de las torres.

Como es de esperarse, los desplazamientos de mayor magnitud están en las torres, por lo que estos elementos probablemente son los primeros que colapsarían.

En promedio, los desplazamientos obtenidos del modelo —en dirección longitudinal en todos los casos— indican que para un periodo de retorno de 30 años oscilan entre 4.66 y 8.18 cm; para 100 años, entre 7.46 y 13.14 cm; para 500 años, entre 12.83 y 22.87 cm, y para 1 000

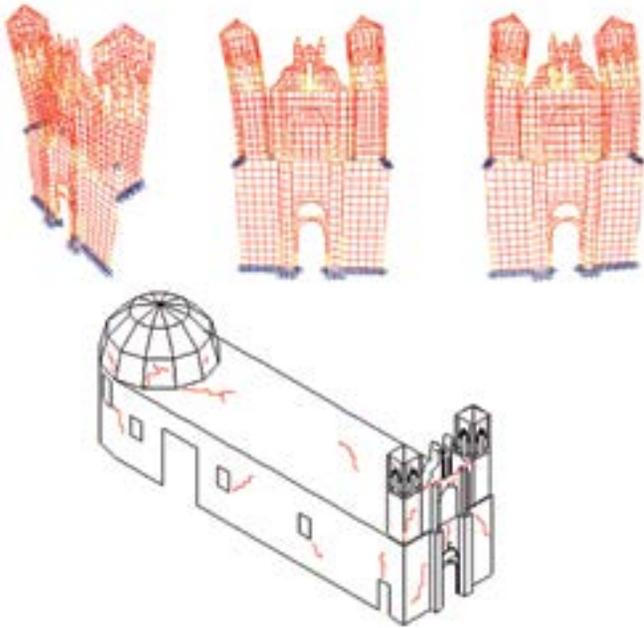
FIGURA 10. Predicción de daños (Fuente: Pacheco Martínez, 2017).

Basados en el modelo de elementos finitos, los primeros daños esperados en la estructura son en los elementos con mayor vulnerabilidad: las torres y la fachada de la iglesia (Figura 10). Unas y otra, así como las zonas de los arcos y muros de mampostería de las torres, presentan mayores concentraciones de esfuerzos, por lo que es de esperarse que ante la ocurrencia de un sismo real dichas zonas presenten mayor daño.

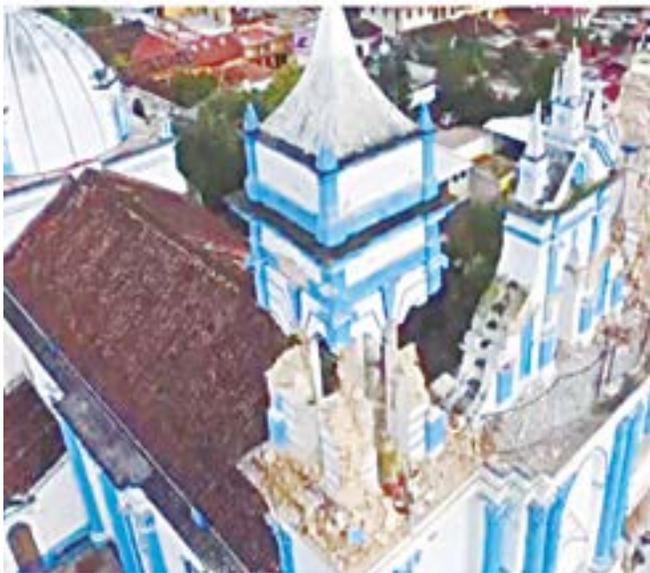
FIGURA 11. Daños en Santa Lucía debido al sismo del 7 de septiembre de 2017 (Fotografía: Figueroa Esquinca, 2017)

Derivado de la acción sísmica del 7 de septiembre de 2017, el templo de Santa Lucía presentó daño estructural en diversos elementos portantes, como muros y cúpula, y colapso parcial de sus torres y fachada, como se observa en la figura 11. El estado de daño del inmueble es tal que tanto su resistencia global como la estabilidad de algunos de sus muros y fachada se ven altamente reducidas.

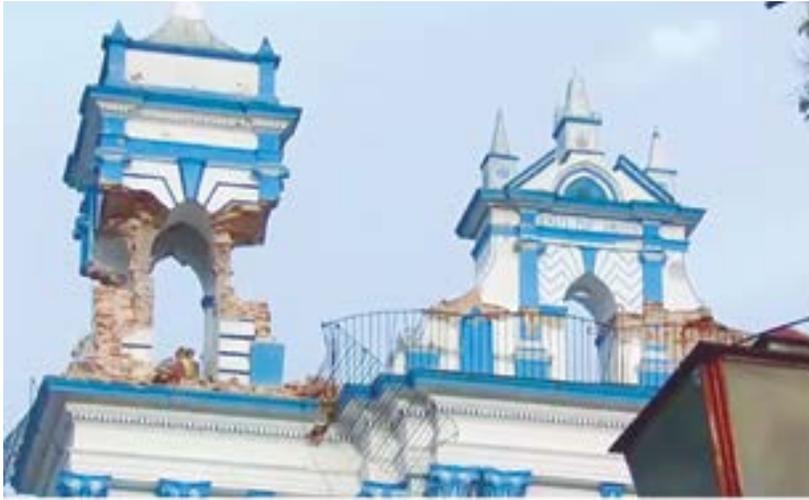
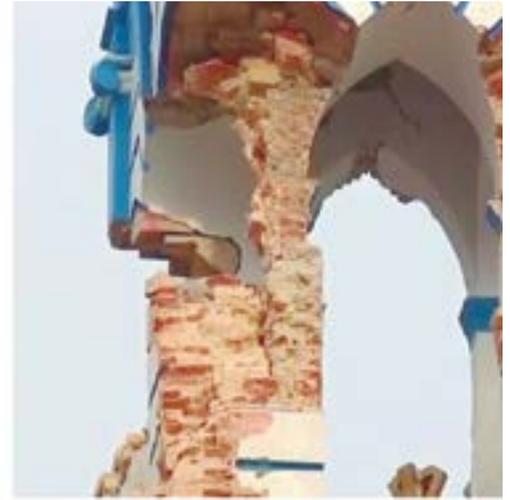
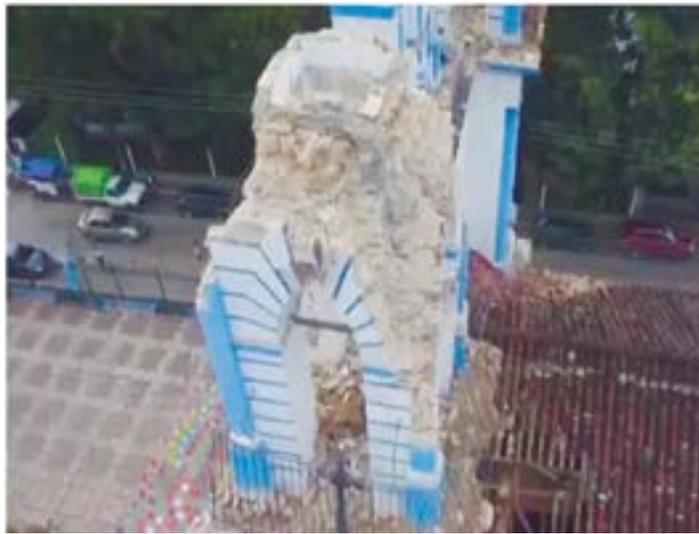
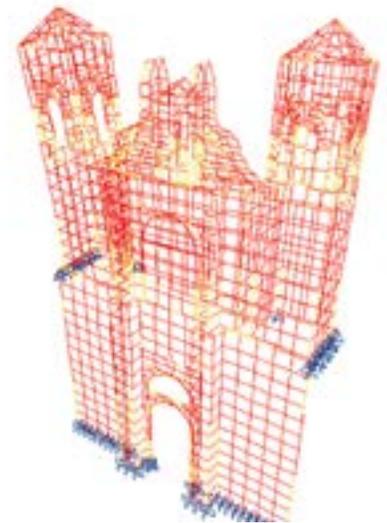
FIGURA 12. Correlación de daños (predicción-realidad) (Modelo: Figueroa Esquinca, 2017).

Los daños que manifestó el inmueble con el sismo del 7 de septiembre de 2017 concuerdan con los daños previstos en el modelo analítico en las dos torres de campanarios, el remate central y el entablamiento entre el primero y el segundo cuerpos de la fachada, sin coincidencia aparente en lo previsto en las pilastras de la puerta principal, lo cual permite calibrar este método como un procedimiento de verificación observacional confiable en la evaluación de la vulnerabilidad estructural para los templos sujetos a sismos (Figura 12).
