# Caracterización de la arquitectura vernácula en madera de complejos constructivos rurales, región de Aysén, Chile

Characterization of the Vernacular Wooden Architecture from Rural Building Complexes, Aysén Region, Chile

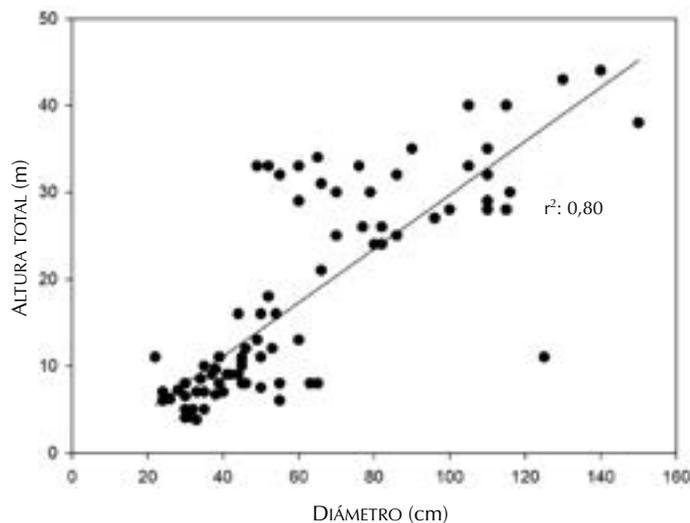
FIGURA 2. Análisis de regresión lineal simple entre el diámetro (basal) y la altura total de los árboles muestreados ( $n$ : 84) (Gráfico: Carlos Castillo Levicoy, 2018).

Se utilizó el *software* SigmaPlot 10.0<sup>®</sup> para los gráficos de regresión lineal simple de altura vs. diámetro y diámetro vs. edad estimada de los árboles frutales y de los álamos muestreados (Figuras 2 y 3).

Se obtuvo una regresión lineal significativa entre la altura total y el diámetro del fuste de los árboles en estudio ( $r^2$ : 0.80; Figura 2). Mientras que las edades estimadas tanto para los árboles frutales como para los álamos estudiados van desde los 27 hasta los 91 años, respectivamente (Figura 3).

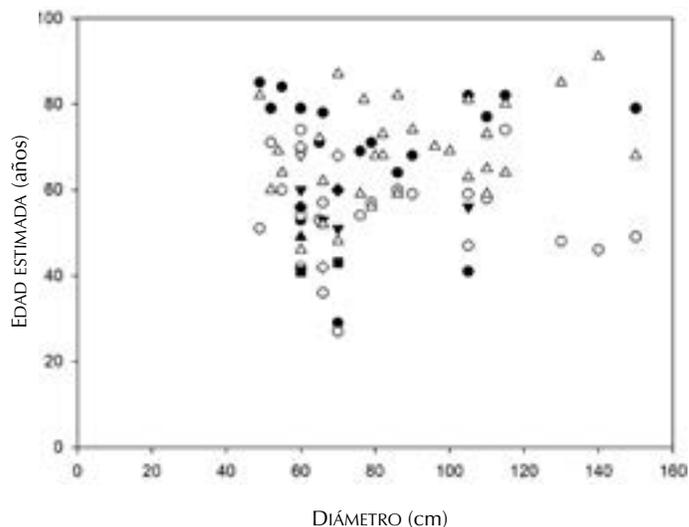
FIGURA 3. Análisis de regresión lineal simple entre el diámetro (basal) y la edad estimada de los árboles muestreados ( $n$ , 84) (Gráfico: Carlos Castillo Levicoy, 2018).

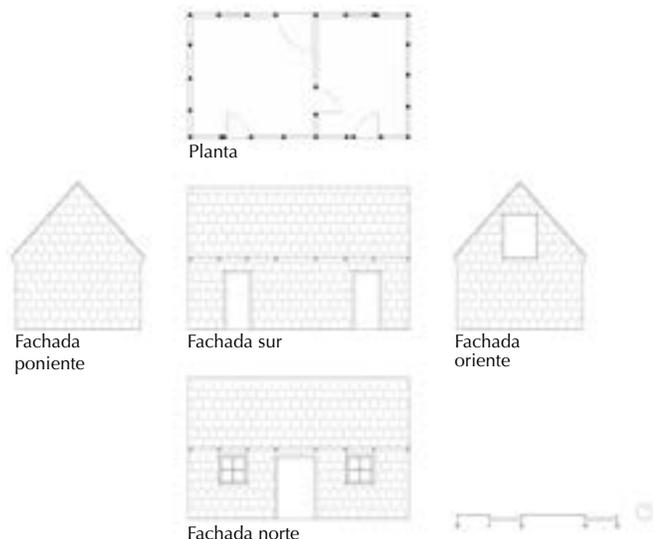
FIGURA 4. Planimetría primera casa habitación de la familia Castillo Castillo, Fundo San Lorenzo, Sector Lago Cástor, comuna de Coyhaique, región de Aysén, Chile (Gráfico: Constanza Pérez Lira, 2018).

Con el *software* AutoCAD<sup>®</sup> se llevó a cabo la reconstrucción de la planimetría de dos obras que forman parte del complejo constructivo rural ubicado en el Fundo San Lorenzo, Lago Cástor, comuna de Coyhaique, como caso específico de estudio. El dibujo planimétrico representa el estado de la casa en la década de

1930, década de 1940 y principios de la década de 1950 (Figuras 4 y 5).

En Lago Cástor, el finado Lorenzo junto a la abuela Sara nos pasaron una mediagüita (Figura 4), llevamos unas pilchitas, unas cosas que me dio mi mamá, de a poquito nos afirmamos junto a mi marido Crispín Castillo Fuenzalida (q. e. p. d.). En esos años no habían muchas casas, puras ranchitas en el sector. Con los años hicimos una buena casa (Figura 5), un fogón, el galpón, todos con tejuelas que yo misma hice con ayuda de mi papá, Rómulo Castillo Otárola (q. e. p. d.) y con mi hijo Crispín Segundo Castillo Castillo. La mediagua tenía dos piezas, la casa nueva tenía un corredor, una pieza grande, un comedor y la cocina. En el campo hacía quesos y mis hijos los más grandes ayudaban a ordeñar las vacas el día sábado y domingo, ya

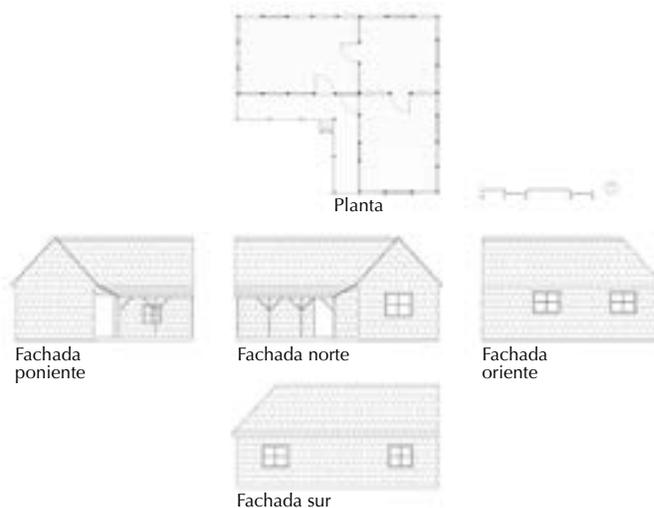
FIGURA 5. Planimetría segunda casa habitación de la familia Castillo Castillo, Fundo San Lorenzo, Sector Lago Cástor, comuna de Coyhaique, región de Aysén, Chile (Gráfico: Constanza Pérez Lira, 2018).

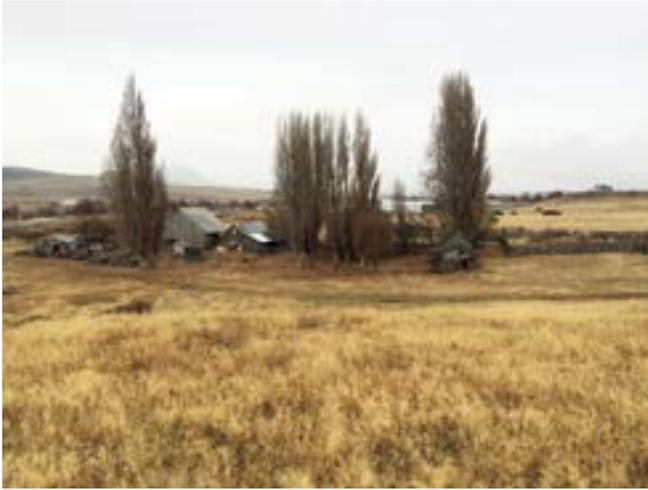
FIGURA 8. Complejo constructivo rural. Sector El Salto, comuna de Coyhaique, región de Aysén, Chile (Fotografía: Carlos Castillo Levicoy, 2017).

Una de las características fundamentales de cada complejo constructivo estudiado (Figura 8) recae en la existencia de distintos espacios que se utilizaban para determinadas actividades. En contexto, se destaca la casa principal (Figura 9) como el recinto en torno del cual giraba la vida familiar; la cocina-fogón (Figura 10), donde se hacían los asados, se conservaba y ahumaba la carne, se maduraban los quesos, se guardaban algunos aperos, entre otros usos; el galpón (Figura 11), necesario para la guarda del forraje, los enseres agrícolas, los aperos, y como protec-

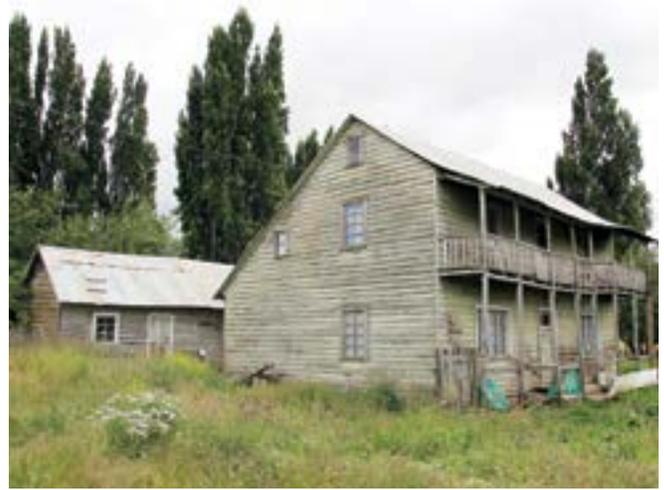
FIGURA 9. Casa habitación principal. El Salto, comuna de Coyhaique, región de Aysén, Chile (Fotografía: Carlos Castillo Levicoy, 2018).

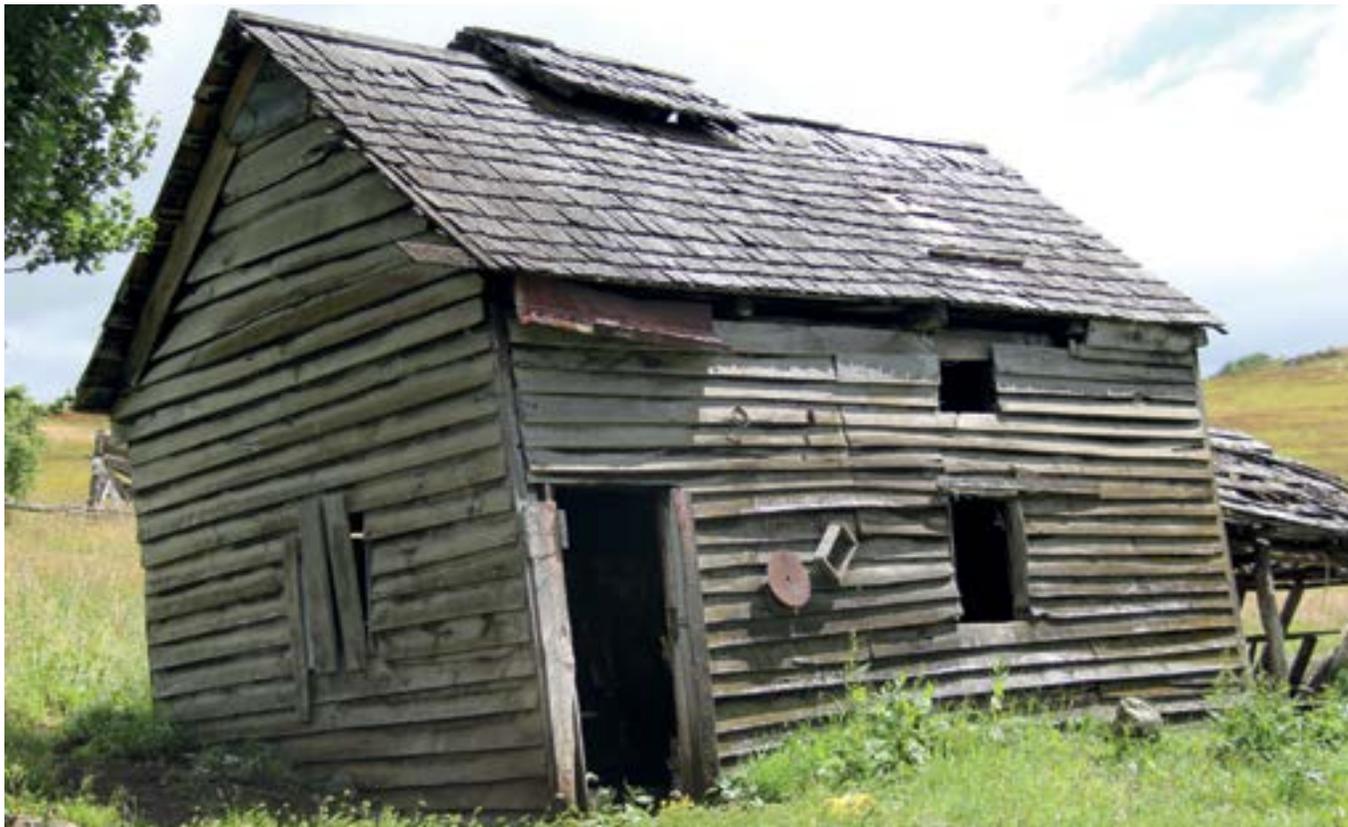
FIGURA 10. Galpón. Lago Largo-Nirehuao, comuna de Coyhaique, región de Aysén, Chile (Fotografía: Carlos Castillo Levicoy, 2018).

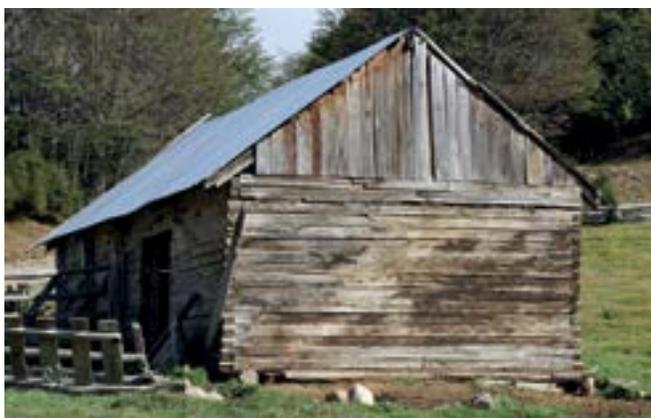
FIGURA 11. Cocina fogón. El Salto, comuna de Coyhaique, región de Aysén, Chile (Fotografía: Carlos Castillo Levicoy, 2017).

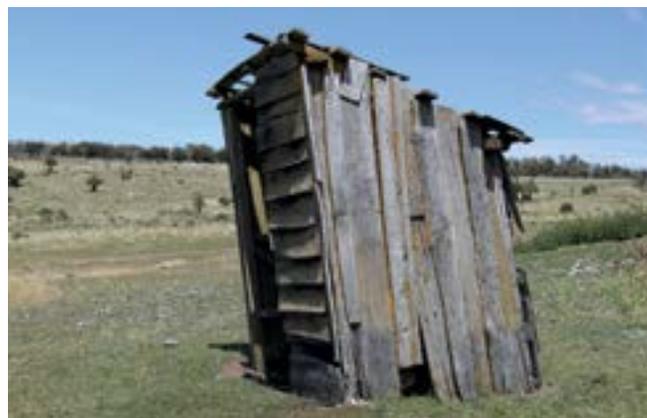
FIGURA 12. Letrina o pozo negro. Interior callejón Fernández, Balmaceda, comuna de Coyhaique, región de Aysén, Chile (Fotografía: Carlos Castillo Levicoy, 2017).

ción del ganado ovino, equino y bovino, cuando las condiciones climáticas lo ameritaban; por otro lado, la letrina o pozo negro (Figura 12), retirada de la casa, cumplía la función de baño; la quinta, compuesta por árboles frutales de manzanos, cerezos, ciruelos, perales, guindos, entre otros, los cuales producían la fruta para la elaboración de mermeladas, consumo en general y para hacer de los manzanos la típica chicha, bebida producida principalmente por las familias llegadas desde Chiloé, estaba cercada con palos partidos y apique y, en ocasiones, con tablas o tablones aserrados; el corral tipo “cerco cajón”, donde se realizaban diferentes actividades con el ganado (ovino, equino, bovino y caprino), como marcar, capar, señalar, seleccionar y apartar, contar, amansar, y los álamos como cortinas cortavientos, que cumplían un papel principal de protección para las construcciones, la quinta, la huerta y los potreros, entre otros.
