Procesos de gestión del patrimonio urbano de la ciudad de Xalapa, Veracruz, México. Intervenciones: participación social e institucional

DOI: 10.30763/intervencion.255.v2n24.34.2021 · AÑO 12, NÚMERO 24: 224-235

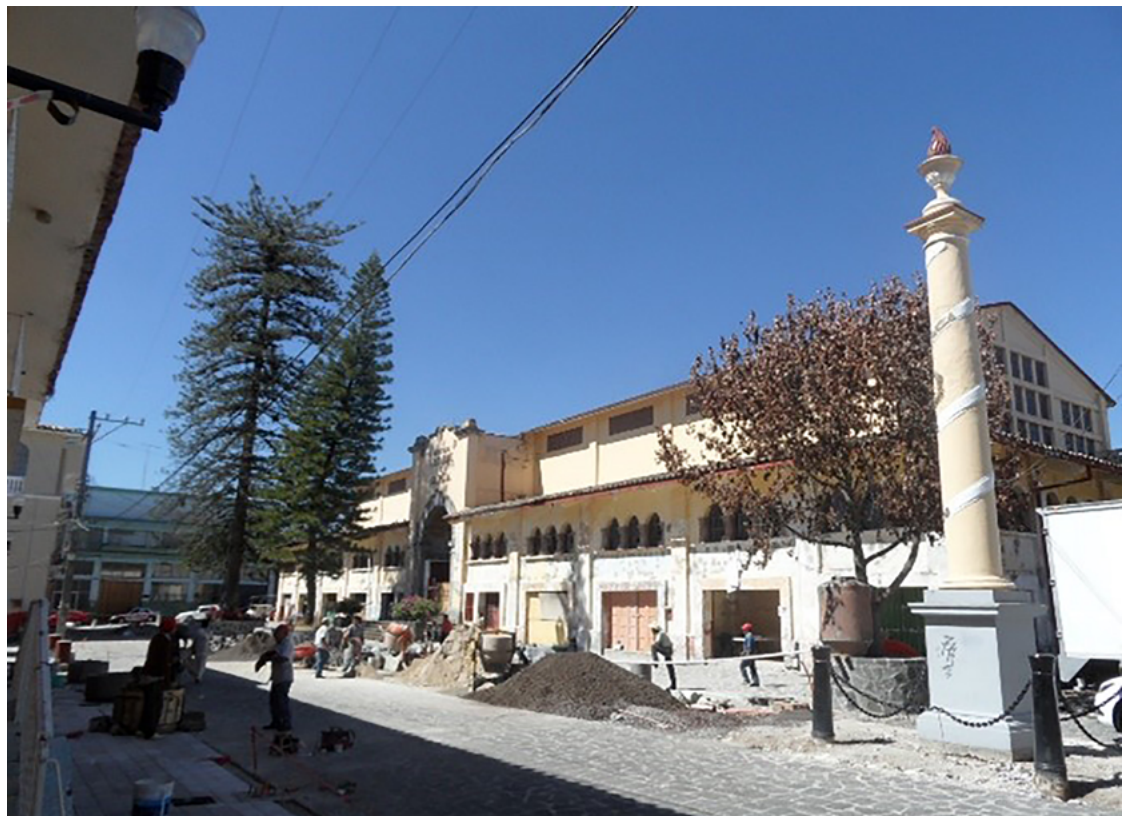
FIGURA 3. Proceso de las obras de recuperación de la plaza Alcalde y García, 2000, en el barrio de San José (Fotografía: Polimnia Zacarías, 2010).

En los últimos 20 años los gobiernos estatal y municipal han realizado diversas intervenciones en el espacio público. Entre las más importantes se cuentan la recuperación de la plaza Alcalde y García (2000) y de la plazuela del Carbón (2012); la creación del corredor Carlos Fuentes (2013), espacio ganado a la calle Miguel Palacios, en el centro de la ciudad; la rehabilitación de la plaza del barrio de Xallitic (2013); la remodelación del parque 5 de Febrero, y la recuperación de la plazuela Manuel Maples Arce (2016-2017) (Figuras 3, 4 y 5).

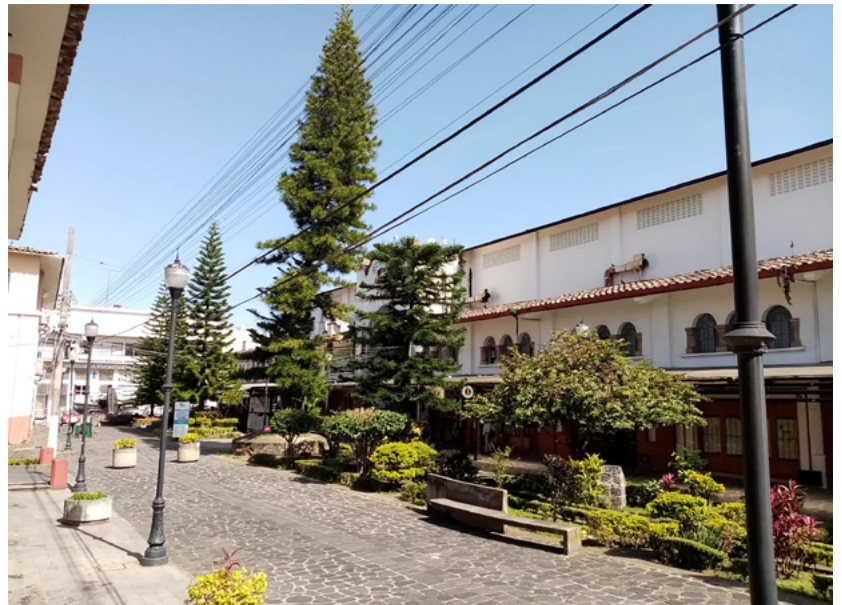
FIGURA 4.
 Recuperación de
 la plaza Alcalde y
 García, 2021, en el
 barrio de San José.
 (Fotografía: Gladys
 Martínez, 2021).

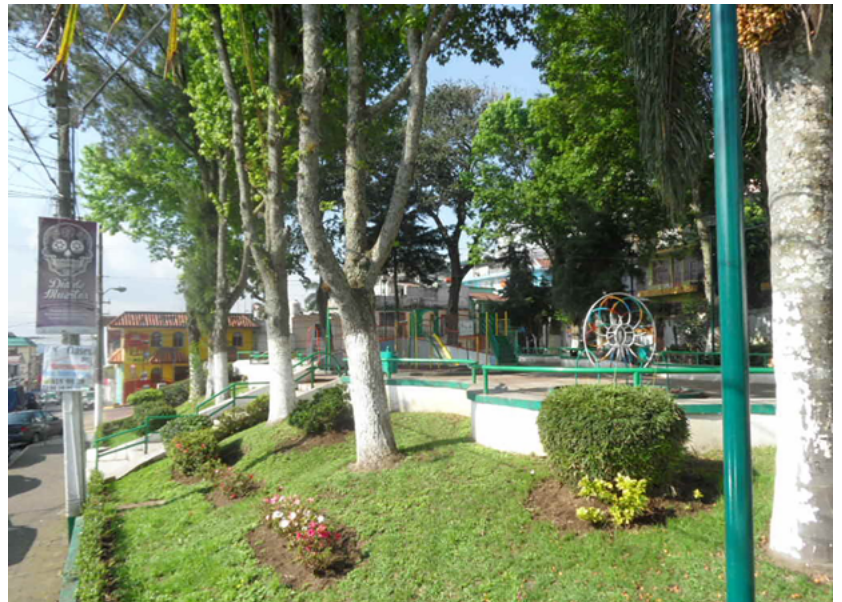
FIGURA 5.
 Rehabilitación del
 parque 5 de Febrero,
 2013 (Fotografía:
 Polimnia Zacarías,
 2015).

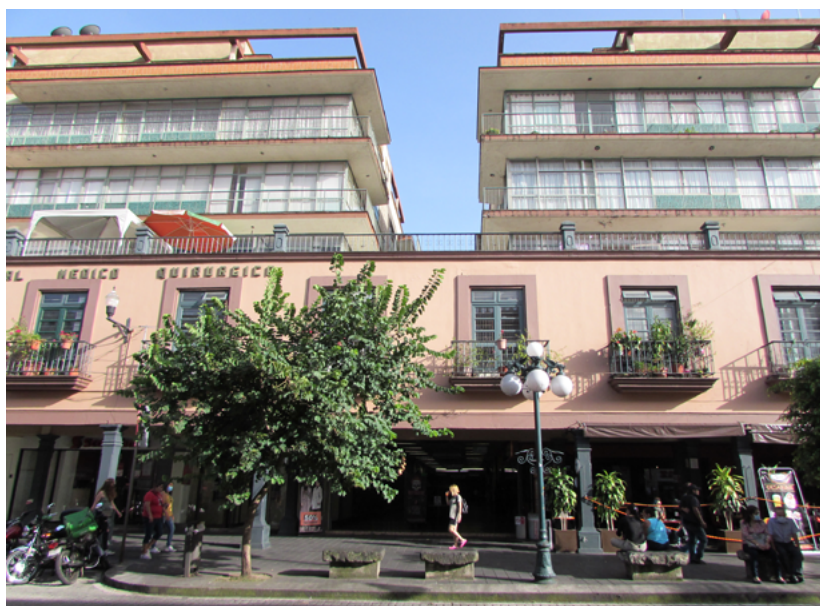
FIGURA 6. Antigua Calle Real, hoy Enríquez. En primer plano, las intervenciones de 2017: ampliación de banquetas, colocación de bancas de piedra extraída de la calzada virreinal durante las excavaciones de repavimentación; al fondo, intervención en la imagen urbana (1986-1989), con modificación de la fachada del edificio funcionalista conocido como “Enríquez” (Fotografía: Gladys Martínez, 2021).

Si bien la mayoría de las intervenciones modificaron, en su beneficio, la imagen urbana de los sitios donde se realizaron, las más recientes se han dirigido a la mejora de esa imagen: desde la eliminación del tendido eléctrico y telefónico para su conducción de forma subterránea, hasta la ampliación de banquetas, pasando por la renovación o cambio de pavimentos, la colocación de mobiliario urbano y la disposición de ciclovías, todo ello, con un criterio que mira, más allá de los objetos, a los ciudadanos (Figura 6).
