Intervenciones para la reutilización de la ex aduana marítima de Frontera, Tabasco, México

Interventions for Reusing the Former Coast Customs Service
Building at Frontera, Tabasco, Mexico

Este INFORME expone los procesos de intervención que se desarrollan en uno de los monumentos más importantes del patrimonio edificado de Tabasco, México: la decimonónica ex aduana marítima de Frontera (puerto en el sureste del Golfo de México), la cual es notable por su historia, singularidad constructiva y calidad compositiva. Las obras en proceso buscan usar el potencial espacial del inmueble para acondicionarlo como museo dedicado a la navegación y, de este modo, incidir en la recuperación de la memoria histórica de una parte de dicha población que si bien aun hasta hace medio siglo tuvo gran relevancia hoy se ve absorbida por el desarrollo industrial. La intervención destaca por razón de que ha permitido rescatar procedimientos constructivos olvidados, como el manejo de bloques de conchuela, tejas marselesas, y los morteros de cal y puzolanas.

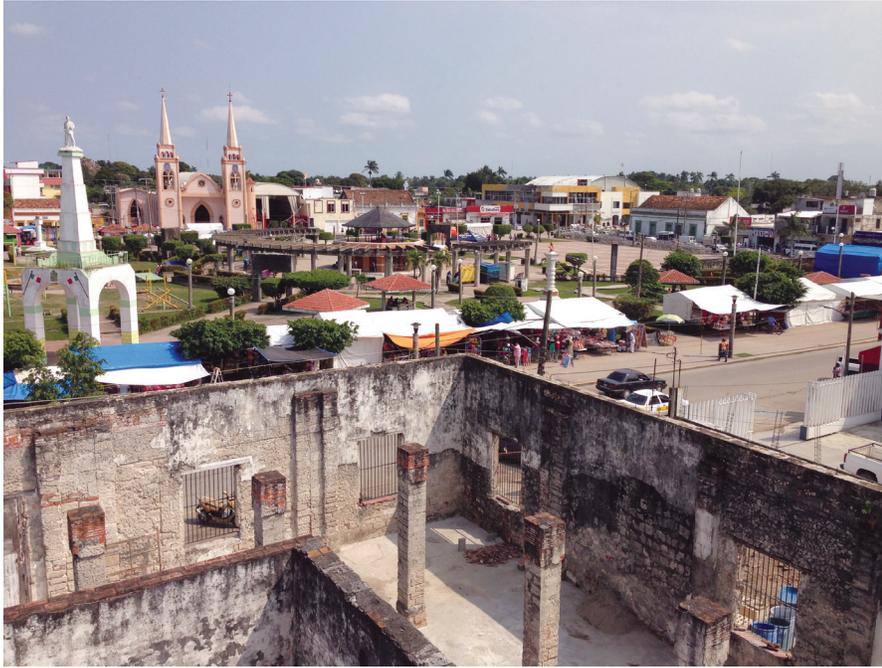
FIGURA 1. a) Área de almacenamiento de la ex aduana que da frente a la plaza central del puerto de Frontera (Fotografía: Luis Fernando Guerrero, 2015); b) Planta de conjunto del edificio antes de la intervención (Dibujo: Luis Fernando Guerrero, con base en los planos de la empresa constructora: Fernando Jiménez González).

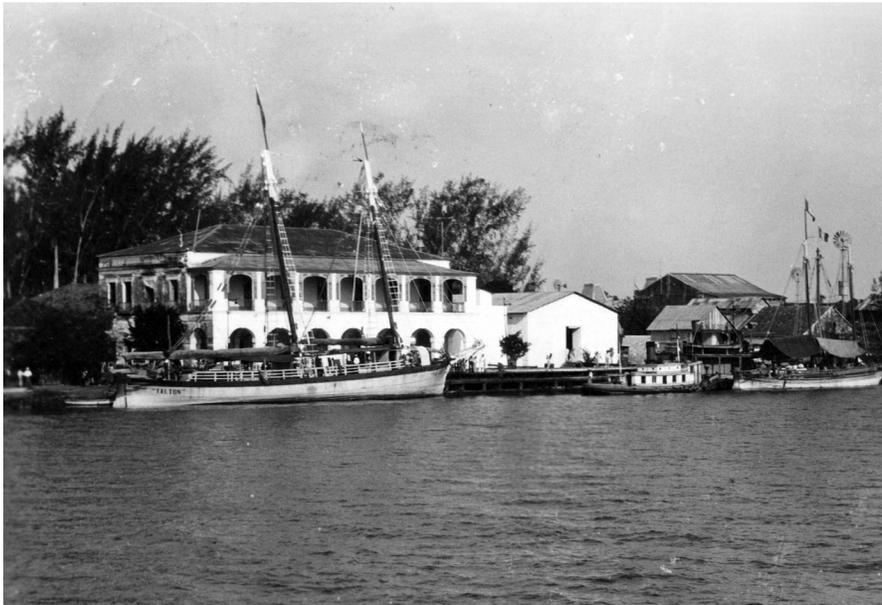
Llama la atención que en imágenes antiguas se observa que la cubierta de esta parte del edificio era inclinada, a cuatro aguas, con tejas marselesas, seguramente apoyadas en listones, largueros y armaduras de madera. Desafortunadamente, no se ha podido documentar en qué momento se perdió este sistema, que se transformó en un techo plano con azotea; la zona de almacenamiento en torno del patio central, en cambio, conservó las cubiertas originales de madera y teja, soportadas por muros y columnas aisladas, como se ve en fotografías tomadas durante los años setenta del siglo pasado (Figura 3).

FIGURA 3. Detalle de una postal de 1940 del puerto de Frontera (Fuente: México en Fotos [www.mexicoenfotos.com], 2015).
