Consideraciones sobre la vulnerabilidad del patrimonio arquitectónico. Estudio de caso: la iglesia de El Sagrario, Cuenca, Ecuador

Considerations on the Vulnerability of Architectural Heritage. Case study: the Church of El Sagrario, Cuenca, Ecuador

Gema Mariela Zamora Cedeño

María del Cisne Aguirre Ullauri

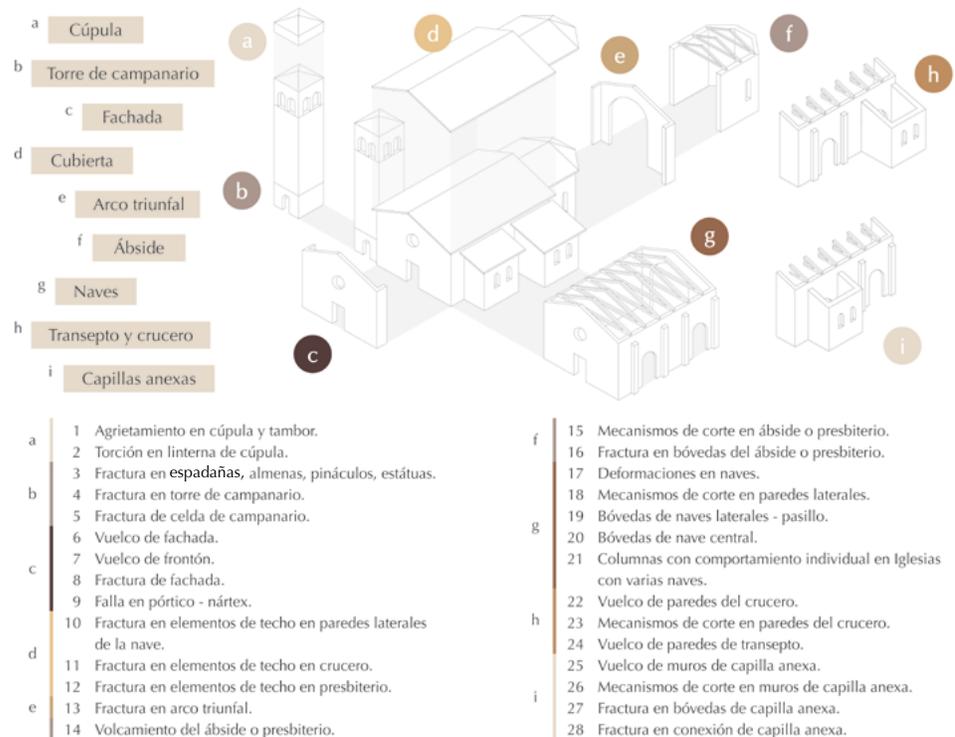
FIGURA 2. Macroelementos y mecanismos de daño en inmuebles de carácter religioso tipo Iglesia (Gráfico: Gema M. Zamora, 2019; cortesía: *Ministero per i Beni e le Attività Culturali* [MIBAC], Italia).
