Explorando el Faro de *El Morro* de San Felipe: prácticas profesionales y colaboración académica para la conservación del patrimonio cultural inmueble en el Viejo San Juan, Puerto Rico

Este trabajo describe la práctica de conservación realizada en el Faro del Castillo de *El Morro* de San Felipe en Viejo San Juan, Puerto Rico; situado en una fortificación del siglo XVI que atestigua dos etapas constructivas y en las que sus diferentes materiales presentan deterioros propios de entornos costeros: humedad, salinidad y erosión por el viento. La coordinación entre las autoridades locales y el National Park Service (NPS, Estados Unidos) para la gestión del Faro en el Castillo de San Felipe *El Morro* es crucial para su conservación como inmueble de la Lista de Patrimonio Mundial (LPM, UNESCO). Además, las prácticas profesionales entre instituciones académicas en Latinoamérica y el Caribe en el campo de la Conservación y Restauración de Bienes Culturales inmuebles, es esencial para enriquecer el conocimiento y las habilidades de los profesionales; aunque se requieren mejoras en la disponibilidad de recursos y tiempo para maximizar su efectividad.

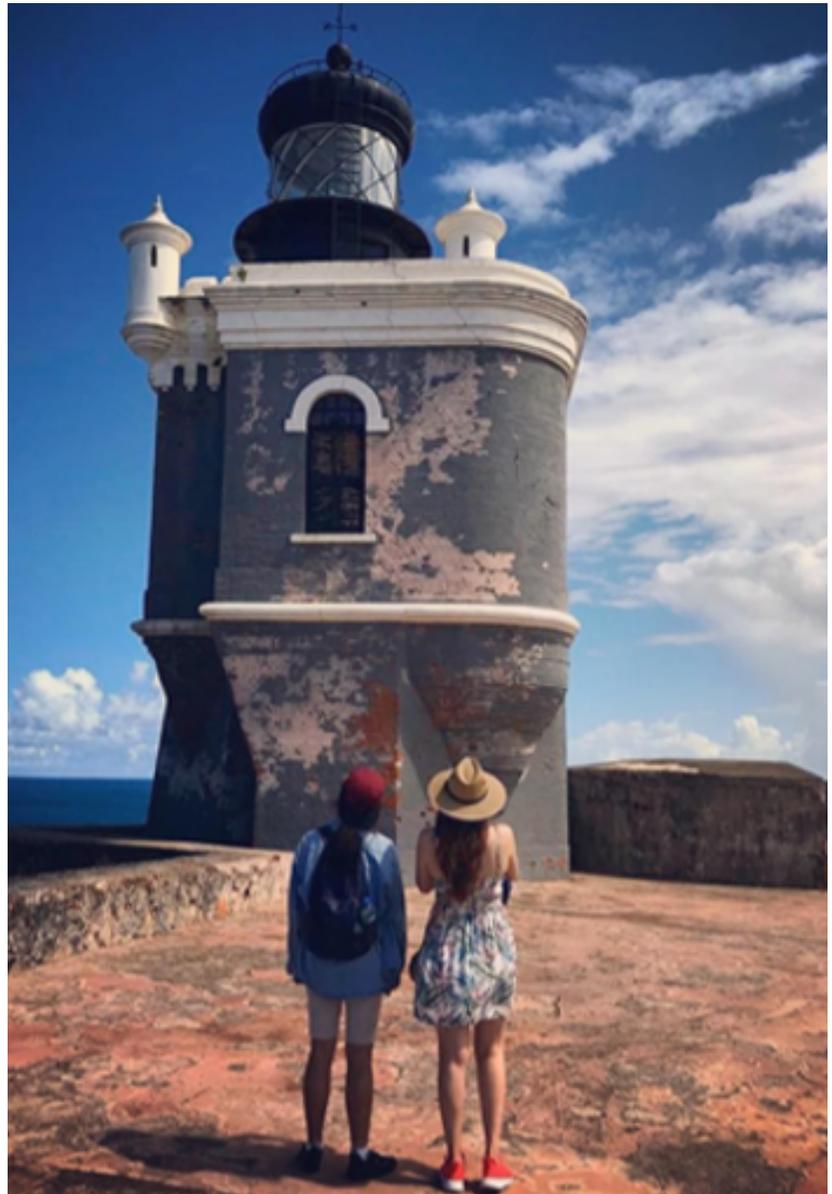
Figura 8. Fotografía del Faro de *El Morro* de San Felipe (Fotografía: Sarahí Soriano y Rodrigo Sáinz, 2019).

El Faro del Fuerte de San Felipe de *El Morro* en Puerto Rico, aunque relativamente joven, presenta elementos de diferentes épocas que reflejan la historia política y cultural de la isla (Figura 8). Su evolución se ajusta al concepto de primera y segunda historia según el contexto de la *Teoría de la restauración* de Brandi (1995 [1963], p. 17), donde cada fase de desarrollo tiene su propia importancia. La propuesta de intervención se basó en la idea de que el inmueble debe preservar su propósito original, como elemento de señalamiento costero,¹⁴ y su estabilidad; y que se permita el acceso a éste para enriquecer su valor histórico. Se argumenta que modificar su ubicación actual sería contrario a la conservación de sus valores. *La Carta de Venecia* (ICOMOS, 1964, p. 2) destaca la importancia de

que un monumento esté vinculado a su historia y ubicación, y sólo se puede considerar su traslado en circunstancias excepcionales. La intervención busca recuperar la estabilidad del edificio sin alterar su apariencia estética o su contexto histórico y cultural. Se enfoca en conservar la esencia del monumento, evitando cambios innecesarios.

La propuesta se basa en el respeto de la autenticidad de las distintas historicidades del bien y se justifica al considerar la conservación de la etapa española; así como de las intervenciones del siglo xx. Si bien, se propone la estabilización de los muros de carga como intervención principal y el mantenimiento de la cubierta, la conservación preventiva es crucial para garantizar la preservación de su autenticidad y riqueza histórica.
