La escultura arquitectónica modelada en estuco de Calakmul, Campeche, México: la transformación material en el proceso tecnológico

Stucco Architectural Sculpture from Calakmul, Campeche, Mexico: Material Transformation Throughout the Technological Process

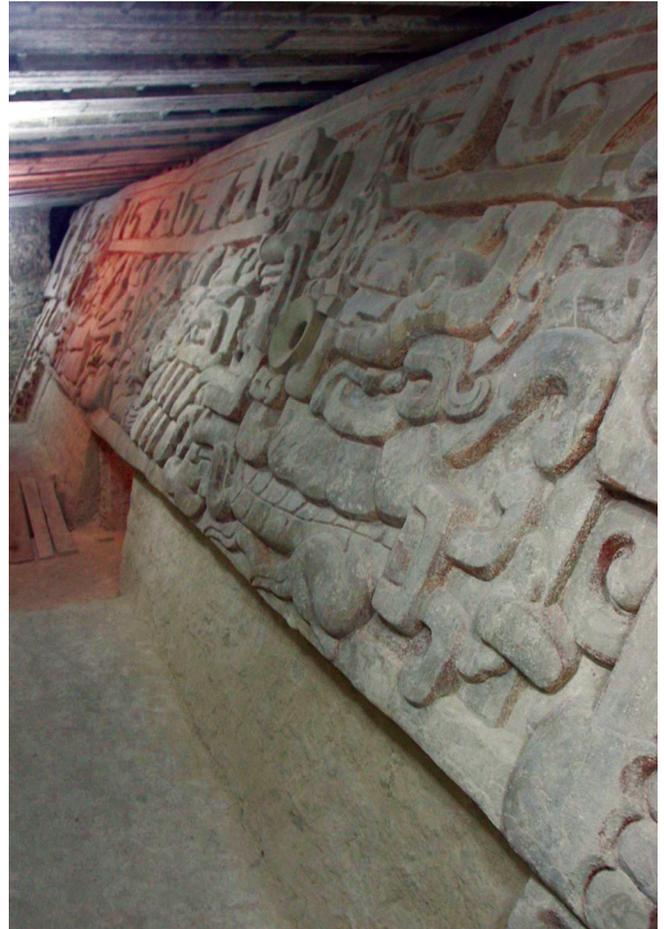
FIGURA 1. Vista lateral del relieve de estuco del friso de la estructura Sub IIC-1 del sitio arqueológico de Calakmul, Campeche (Fotografía: Omar Rodríguez; fuente: García, 2011, cortesía: INAH).

Técnicamente, el friso es un alto-relieve: aunque el diseño está limitado por un marco por una zona superior de colmillos y por serpientes laterales (Figuras 1 y 2), los límites de su proyección de sus formas se expanden a través de un juego de volúmenes. Además de cumplir un propósito plástico, este manejo de planos enfatiza el significado de la composición ya que centra la atención en las figuras principales, como es el personaje central y las aves-reptil con rostros humanos.

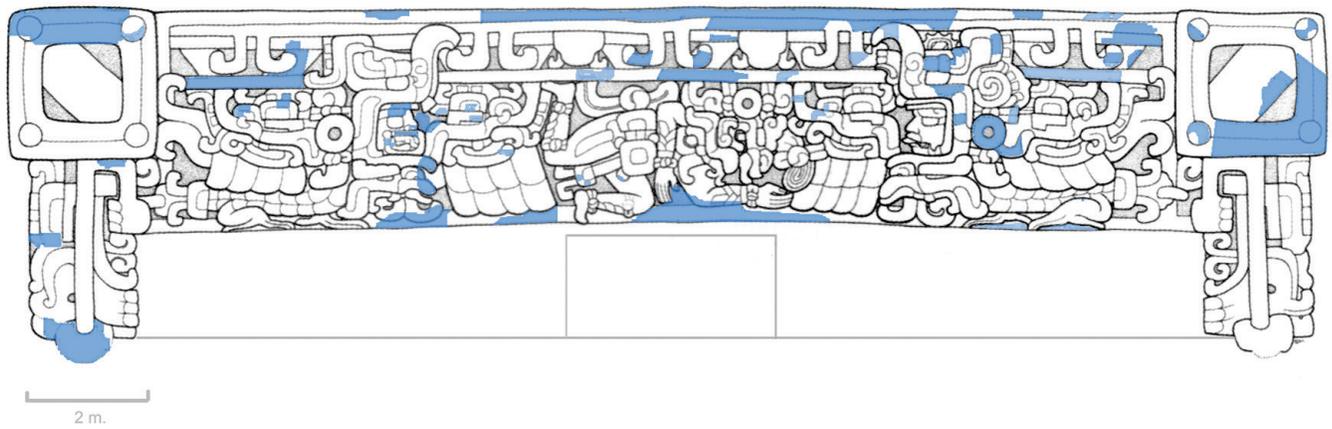
FIGURA 2. Esquema del relieve de estuco de la Sub Ilc-1 del sitio arqueológico de Calakmul, Campeche, en donde se ubican, en color azul, las formas labradas en piedra del mosaico de soporte que fueron identificadas en campo (Dibujo: Simon Martín; fuente: Carrasco 2005:64; registro modificado: Claudia A. García Solís, 2002; cortesía: INAH).

cal y arena. El arreglo en piedra generó, además de un patrón en el friso, las molduras y los elementos labrados en piedra del mosaico, un marco para la distribución y el diseño de formas complejas (Figura 2).

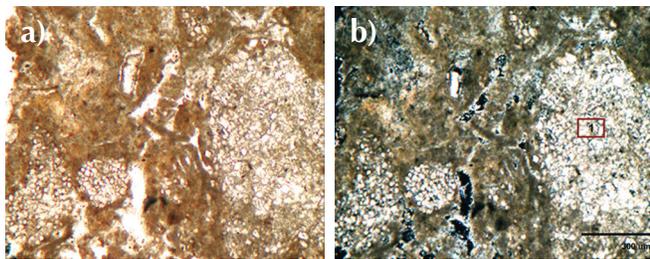
FIGURA 3. Imágenes petrográficas de la piedra utilizada en el soporte del relieve de estuco de la Sub Ilc-1 de Calakmul: a) luz paralela; b) nicoles cruzados. El estudio muestra que la roca se originó por la deposición de bioclastos (73%), principalmente algas y moluscos, cementados por un lodo calcáreo (micrita). En este ejemplo, los biosqueletos de aragonita fueron reemplazados parcialmente por microesparita (cristales visibles) y micrita. Véase [1]: la zona concentrada de microesparita, en sustitución de un resto fósil de un alga (Fotografía: Petroanálisis®, 2006; fuente: García, 2011:187; cortesía: INAH).

Como resultado del estudio petrográfico (Figura 3), podemos proponer que la piedra utilizada en la construcción de los muros y el soporte del friso de la Sub IIC-1 de Calakmul debió provenir de una cantera que corresponde a una facie estrato de calizas puras formada por la cementación de lodos calcáreos y de bioclastos marinos, tal como se identificó en las propias cercanías de la Estructura I. La baja consistencia y la dureza (Figura 5) de este tipo de material debieron haber contribuido, desde su extracción en la cantera, a obtener de manera rápida las formas del relieve y a ajustar los cortes durante el montaje.

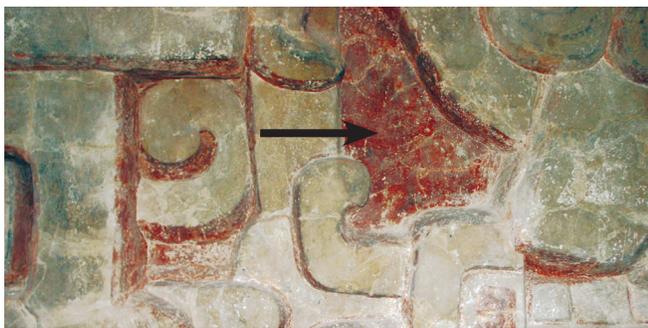
FIGURA 4. Muestra de una sección del relieve del friso de estuco de la Sub Ilc-1 de Calakmul: la flecha señala al aplanado de fondo pintado de color rojo (Fotografía: Claudia A. García Solís, 2004; fuente: García, 2011, cortesía: INAH).

Una vez concluido el mosaico de piedra del talud del friso de la Sub Ilc-1 de Calakmul, se continuó con la aplicación de un aplanado (Figura 4), cuyas principales funciones fueron ocultar las irregularidades del muro inclinado

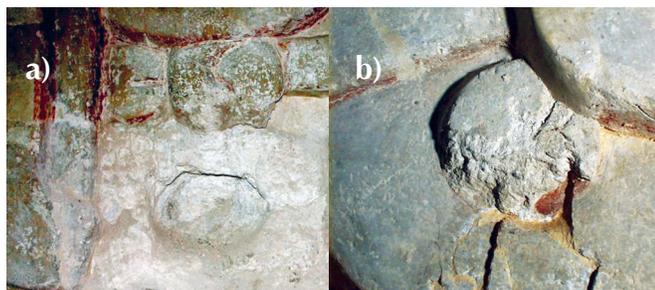
FIGURA 6. Sinopia de color rojo: a) línea delimitando las zonas donde se extiende el modelado directo y b) forma pintada de rojo para identificar los detalles y marcar zonas de aplicación (Fotografía: Claudia A. García Solís, 2002; fuente: García, 2011, cortesía: INAH).

Se denomina *sinopia* al esquema general de la composición mural realizada *in situ*, normalmente sobre un aplanado medio (Mora *et al.* 1984:13). En el caso del estuco de la Sub Ilc-1, la sinopia —un trazo de color rojo sobre el aplanado de fondo y formas pintadas sobre los relieves— se identificó solamente en las áreas donde se desprendieron los relieves y sobre el soporte de piedra (Figura 6).

En el caso del relieve de la Sub Ilc-1 de Calakmul se ha precisado que, además de una voluta pintada (Figura 6b), varios fragmentos desprendidos tenían una colora-

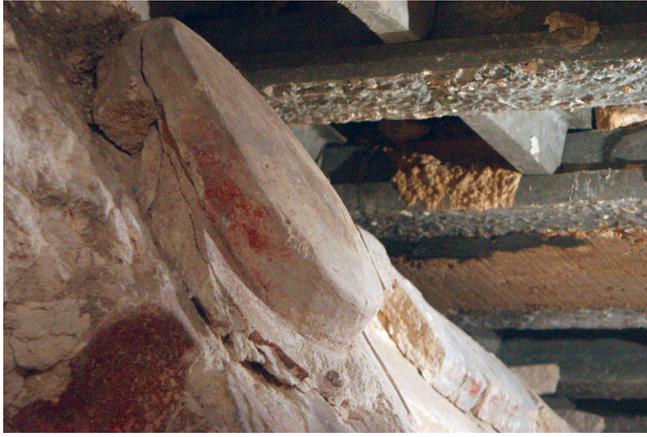
FIGURA 7. Voluta modelada en estuco, cuyo desprendimiento muestra que se aplicó sobre un primer nivel de recubrimiento una vez modelada (Fotografía: Claudia A. García Solís, 2002; fuente: García, 2011, cortesía: INAH).

Lograr la proyección de las representaciones del friso constituyó un reto técnico de diversas magnitudes, ya que implicó tanto el libre manejo del modelado de grandes volúmenes de estuco como la superposición de hasta cuatro niveles de formas; un efecto que permitió dejar en un segundo plano el esquema simétrico del mosaico de piedra, así como las regularidades derivadas de su propia ejecución (Figura 7).

mosaico de piedra. En cambio, las formas pre-modeladas complementan tanto el diseño en los distintos niveles (Figura 7) como, con algunas variantes, la manipulación de placas para la integración de los recubrimientos que cubren las molduras. Desde nuestro punto de vista, la aplicación particular de formas y placas es comparable con el manejo de pastas de arcillas en la producción de cerámica (cfr. Caro Bellido 2008:33).

El desprendimiento de elementos enteros o por secciones sugiere que las aplicaciones se integraron sobre las principales figuras (Figura 7), dando forma, así, a los diferentes niveles del friso, según se ha visto en varios otros ejemplos de Palenque (Greene 1987:30), Toniná (Mateos 1997:37-40) y Kohunlich (Zetina 2007:232). No obstante, a diferencia de los anteriores, el friso de Calakmul carece de una preparación previa en la superficie —aumento de textura— para optimizar el anclaje de los añadidos.³ No descartamos la posibilidad del uso de algún tipo de adhesivo para favorecer la unión de formas en un sustrato alisado. Un indicador de ello son las sutiles huellas de las formas desprendidas del aplanado que presentan un tono más saturado en superficie, mismo que podría estar relacionado con la presencia de un material orgánico que no fue necesariamente aplicado de manera directa, sino que pudo proceder del enriquecimiento de las pastas con aditivos de corteza, como se han utilizado tradicionalmente en el área maya (cfr. García y Jáidar 2013). Sin embargo, esta suposición tendría que corroborarse con análisis específicos para materiales orgánicos.

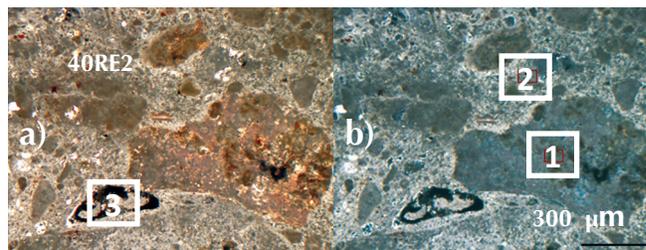
1

Esta muestra es un ejemplo de la constitución de las matrices del relieve del friso: se observa en la mezcla una buena distribución de cargas, a pesar del amplio rango del tamaño de sus partículas sub-redondeadas y angulosas. Morfológicamente, las cargas derivan de cuatro tipos distintos de calizas; en algunas, sus materiales constitutivos han sido alterados, por lo que se observan productos de oxidación de Fe [1]. La matriz calcárea (25%) es microcristalina parcialmente recristalizada con fragmentos de cuarzo dispersos. En la matriz se observan zonas más opacas [2] o densas que corresponden a material de tamaño de arcilla; en este caso, a las zonas puras de micrita. Este agregado es un fragmento de carbón [3].

FIGURA 9. Imágenes petrográficas del relieve del friso de la Sub IIC-1 de Calakmul: a) luz paralela; b) nicoles cruzados. (Fotografía: Petroanálisis® e Instituto de Geología-UNAM; fuente: García 2011:226; cortesía: INAH).

Al comparar los resultados de la composición de las calizas que forman los sillares de la estructura Sub IIC-1 con los respectivos a sus morteros (Figura 8) se hace evidente que, algunos minerales fueron agregados a las pastas, la aragonita proviene del uso de *saskab*.⁵ Otros materiales, alternativamente, sufrieron transformaciones durante el proceso de la quema de la cal: tal es el caso de la montmorillonita que está presente en las piedras del soporte y que a causa del alza de temperatura debió perder su estructura para reconvertirse en illita, un proceso ya descrito por Hansen y Rodríguez-Navarro (2002:185). Adicionalmente en las láminas petrográficas se observa que los materiales de textura fina, plenamente integrados en el mortero, se distinguen en la superficie de acabado con un grosor de apenas 0.5 mm (Figura 9).

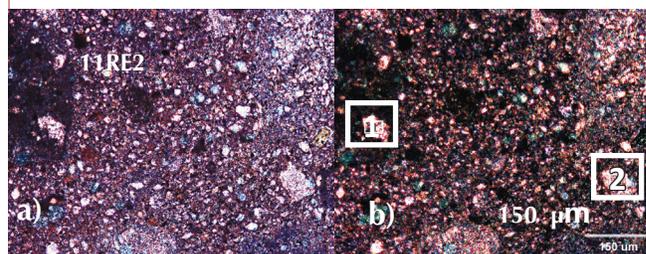
2

Acercamiento de la matriz calcárea donde se aprecia con mayor detalle la mezcla consistente de la micrita y microesparita. La microesparita se distingue a manera de pequeños cristales repartidos homogéneamente, salvo en los casos donde se concentran, ya sea los espacios vacíos de las cargas [1] o en la matriz [2]. Se considera que la esparita forma parte de un proceso de recristalización de la micrita producida durante el fraguado de la cal. La variada tonalidad de colores en la matriz es típica de la birrefringencia de la calcita cuando incide un haz de luz.

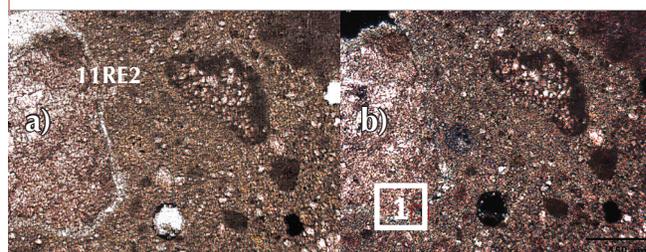
3

Aquí se observa como la microesparita [1] rodea por completo un lítico de las cargas, lo cual confirma que las argamasas que forman el sustrato de los relieves lograron una buena cementación.

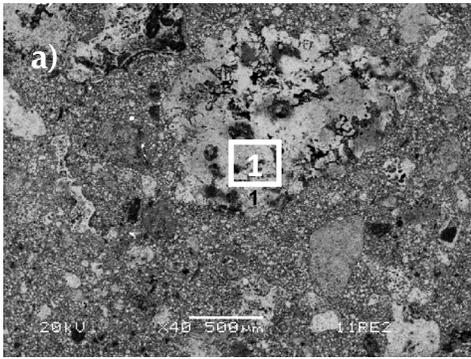
Esta muestra corresponde a la lámina petrográfica de un relieve. Las imágenes por MEB por emisión de electrones secundarios ofrece la morfología de cada fase del mortero de los relieves. Los análisis previos sirvieron de guía para la identificación de cada una de estas fases. Esta imagen también muestra la variedad de cargas y la buena compactación del mortero en una matriz micrítica de calcita. Los líticos muestran una textura rugosa y alta porosidad [1]. La porosidad de las cargas y su forma angulosa puede contribuir favorablemente a su inclusión en el cementante.

FIGURA 10. Imágenes de microscopio electrónico de barrido (MEB) de las fases del mortero de los relieves (Fotografía: Demetrio Mendoza Anaya, 2002; cortesía: ININ).

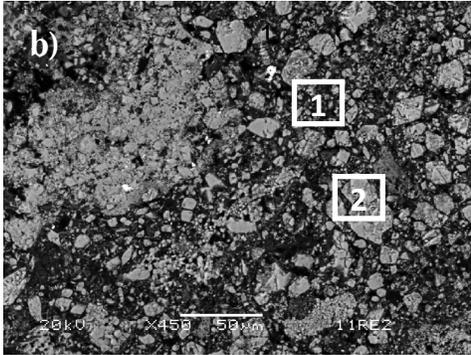
En el acercamiento de la matriz se distinguen partículas de forma romboidal que corresponden a la microesparita [1], mientras que otras formas sin patrón y de cantos angulosos podrían ser líticos muy finos [2].

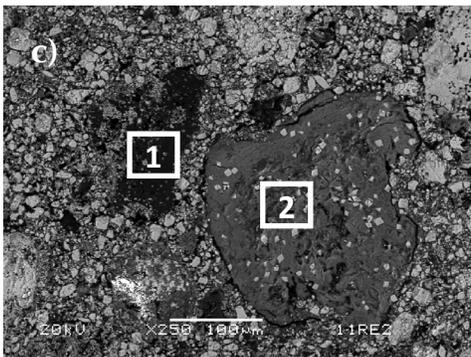
Aquí se muestran dos de las fases que han sido identificadas previamente.

Los restos de carbón [1] no tienen una estructura definida, se distinguen por su poco relieve y color negro. En los microanálisis efectuados, el C se eleva considerablemente, pero también en presencia de otros elementos.

Excepcionalmente, se identificó por DRX un feldespato en una cantera. Aquí el análisis puntual podría indicar que la fase analizada [2] corresponde a uno de ellos, con productos de oxidación de hierro (Fe).

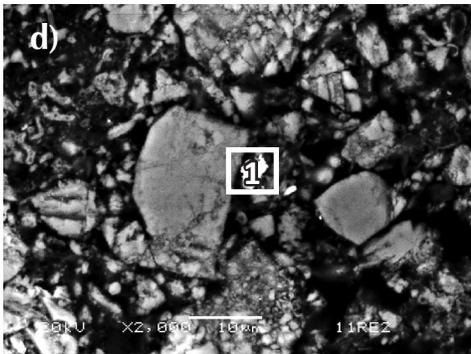
En esta imagen aumentada del mortero, identificamos nuevamente los romboedros de los cristales de calcita de diferente tamaño; algunos mejor formados que otros. La cristalización no forma una unidad sólida, ya que en algunas zonas quedan espacios vacíos que implica una porosidad cerrada. Entre los cristales de calcita sobresale uno de sulfato de bario [1], cuya formación se explica como un producto secundario durante el proceso de enterramiento del friso.

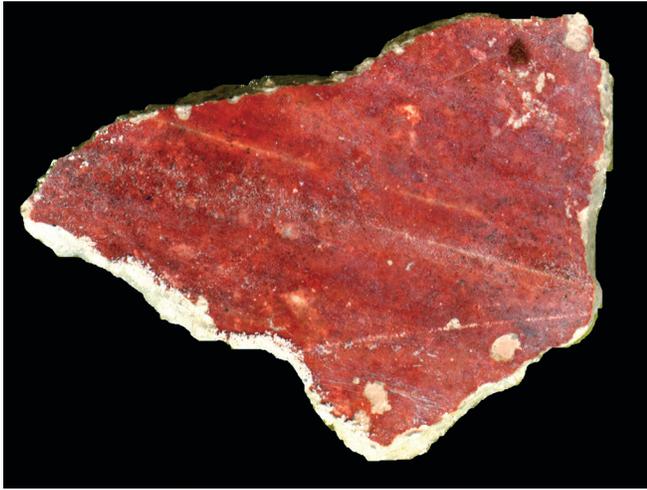
FIGURA 13. Observación macroscópica de muestra de color rojo que corresponde a un fragmento del aplanado del friso bajo estudio. El color rojo no se observa homogéneo porque hay zonas de tonalidad más intensas que otras (MUNSELL® 10 R 4/6, 5/6 y 5/8). También se presentan zonas veladas de carbonatos en superficie, aunque algunas franjas blancas corresponden a zonas no cubiertas por el color (Fotografía: Claudia A. García Solís, 2008; fuente: Gacía, 2011:23; cortesía: INAH).

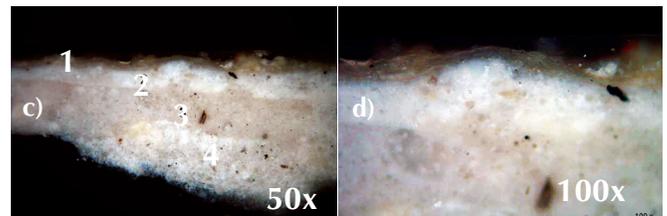
[1] Capa pictórica traslucida de tono amarillo.

[2] Capa de soporte de color blanco de textura fina con restos de carbón.

[4] Capa de soporte de textura media blanca.

Se observa una capa homogénea de color siguiendo el relieve del sustrato de textura fina. La diferencia entre las capas del soporte no está bien definida porque se mezcla con la textura media, aunque si es explícita la diferencia en color y compactación. Existe una buena adherencia entre capas.

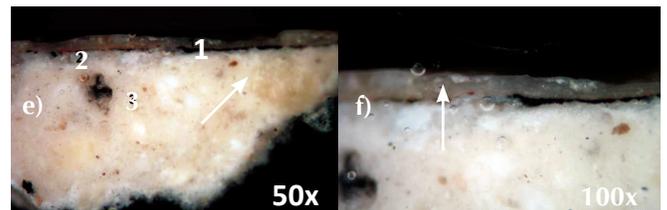
[1] Capa pictórica homogénea de color negro.

[2] Capa de soporte blanquecino compacto de textura fina y color blanco, discontinua por la inclusión de cargas.

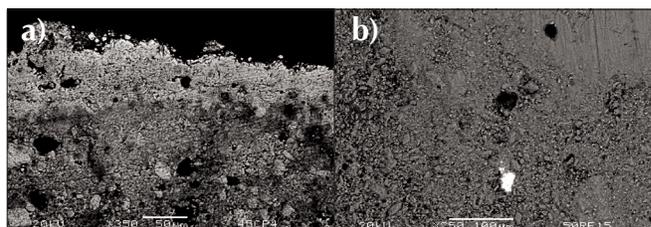
La muestra 45 CP4 vista por MEB se distingue como una capa de material más fino, cuya composición, por medio de microanálisis, no varió de la capa del enlucido ni del soporte.

En toma tangencial de la 50RE15 (imagen derecha) se observa la textura fina de la capa amarilla dada por partículas redondeadas entre microcristales de calcita. También se distingue una capa menos porosa que quizás corresponda a una zona de mayor concentración de color. En esta capa se aprecian estrías paralelas.

FIGURA 15. Estudios de microscopía electrónica de barrido acoplada con espectroscopía de rayos X por energía dispersiva (MEB-EDS) de muestras de la sección del soporte y la capa pictórica amarilla con gráficas de análisis elementales (Fotografía: Demetrio Mendoza Anaya; cortesía: ININ).

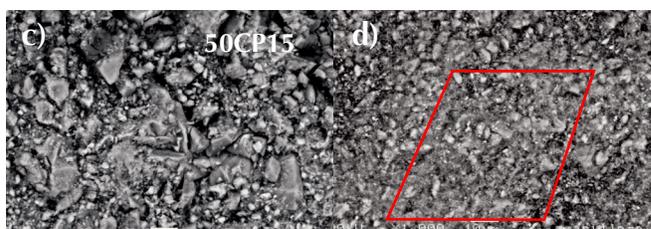
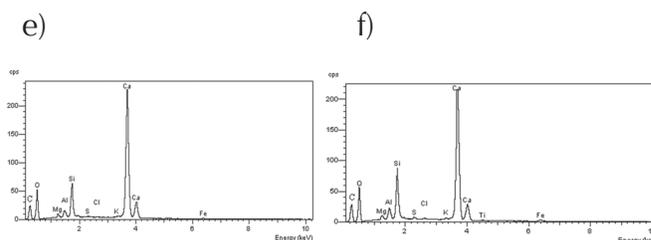
Estas dos imágenes corresponden a acercamientos tangenciales: sustrato, en la toma izquierda y la capa de color, a la derecha. La diferencia más notable consiste en la disminución del tamaño de las partículas en la capa de color, lo que podría corresponder al enlucido, porque tiene una estructura similar al sustrato. Sin embargo, también se aprecia un material continuo que hace que las partículas se vean más unidas. Se aprecia un ligero pico de Fe que llega a notarse ligeramente en la capa pictórica.
